## **Resolución Número 249** **(Mayo 14 de 2019)**

**“Por la cual se declara una Urgencia Manifiesta por explosión de material explosivo en el Barrio La Estrada Localidad de Engativá”**

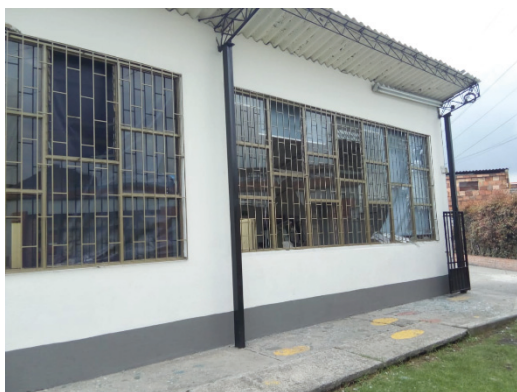
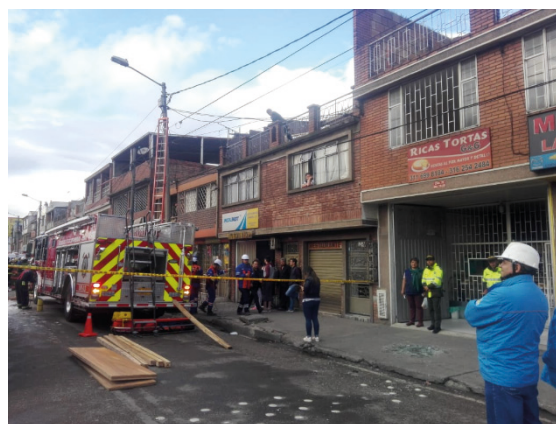
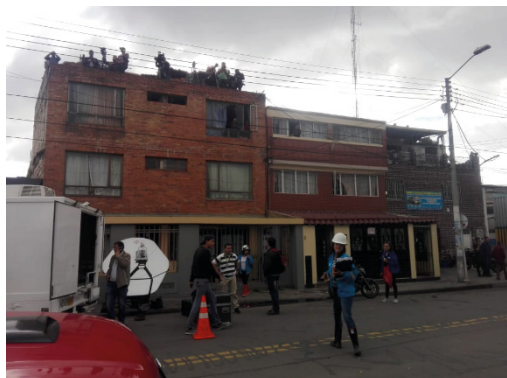
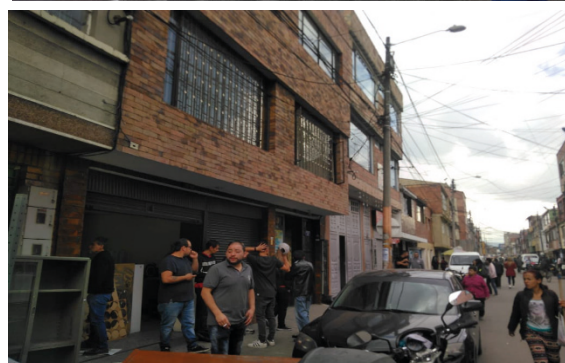
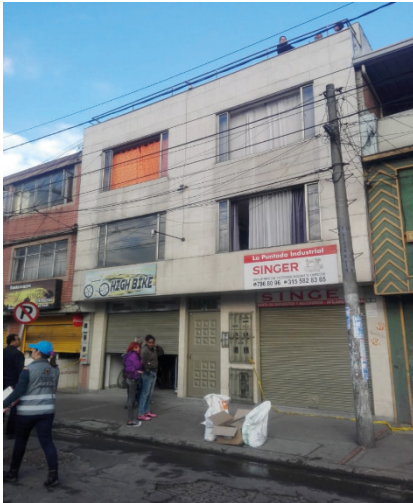
Durante la verificación realizada se evalúan viviendas y 1 Colegio, que presentan daños sobre la ventanearía por rotura de cristales y rotura sobre cubierta en tejas plásticas y asbesto cemento, lo que genera riesgo para las personas que habitan en los predios y transeúntes del sector (adultos, adultos mayores, niños, personas en situación de discapacidad) por posibles desprendimientos de los elementos expuestos y/o retiro de los mismos.

Fotografía 3: Sector Afectado. Fuente COP 1 Y COP 3

Como primera medida, se hace necesario realizar una identificación del número de personas afectadas y así suministrar ayuda como plástico, para, de manera provisional y preventiva sean cubiertas las áreas afectadas de las viviendas y/o edificaciones, mientras se realiza la instalación de la vidriera en ventanas y otras acciones pertinentes según corresponda.

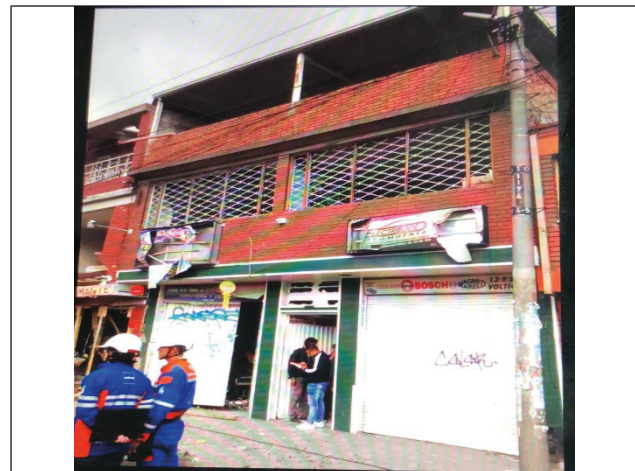
*“La edificación localizada hacia el costado sur del predio de la Avenida Carrera 70 No 70 - 42, ubicada en el predio de la Avenida Carrera 70 No 70-36, es una edificación de tres niveles, (2 pisos y terraza con cubierta liviana), con conformación estructural también en muros de carga y placa de entrepiso en concreto reforzado, (ver Fotografía 14).*

**Fotografía 1.** Fachada de la Av. Carrera 70 No 70 -36, en el Sector Catastral de la Estrada de la Localidad de Engativá.

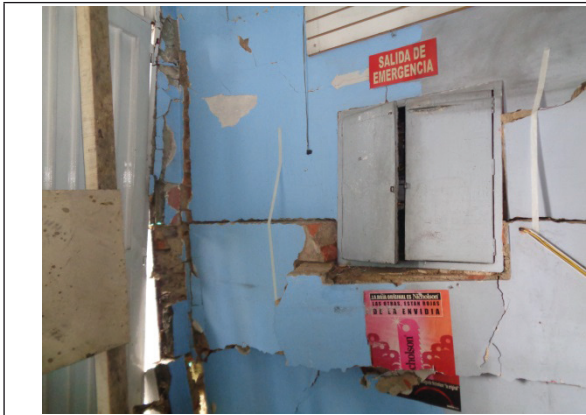
En el muro de cerramiento del costado norte de la edificación, junto al predio de la Avenida Carrera 70 No 70-42, se presentan fracturas de tendencia horizontal con aberturas de aproximadamente 3.0 cm. Algunos de los elementos del muro se encuentran fuera de su

**Fotografía 2.** Fracturas de tendencia horizontal del predio de la Av. Carrera 70 No 70 -36, en el Sector Catastral de la Estrada de la Localidad de Engativá.

*De no adelantarse las acciones de estabilización estructural preventiva del muro de cerramiento del costado norte del inmueble ubicado en la Av. Carrera 70 No. 70 – 36, podría presentarse el colapso y/o total de la misma.*

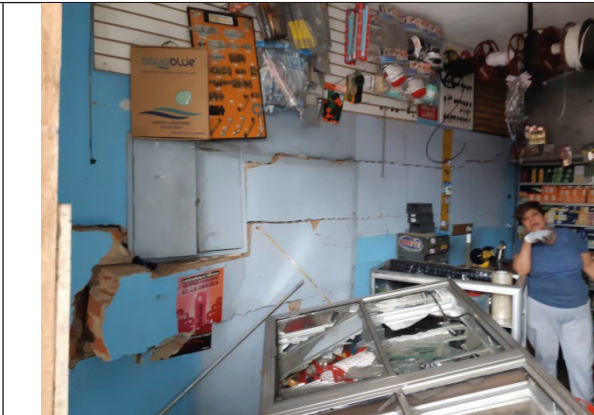
**Fotografía 3.** Fracturas de tendencia horizontal del predio de la Av. Carrera 70 No 70 -36, en el Sector Catastral de la Estrada de la Localidad de Engativá.

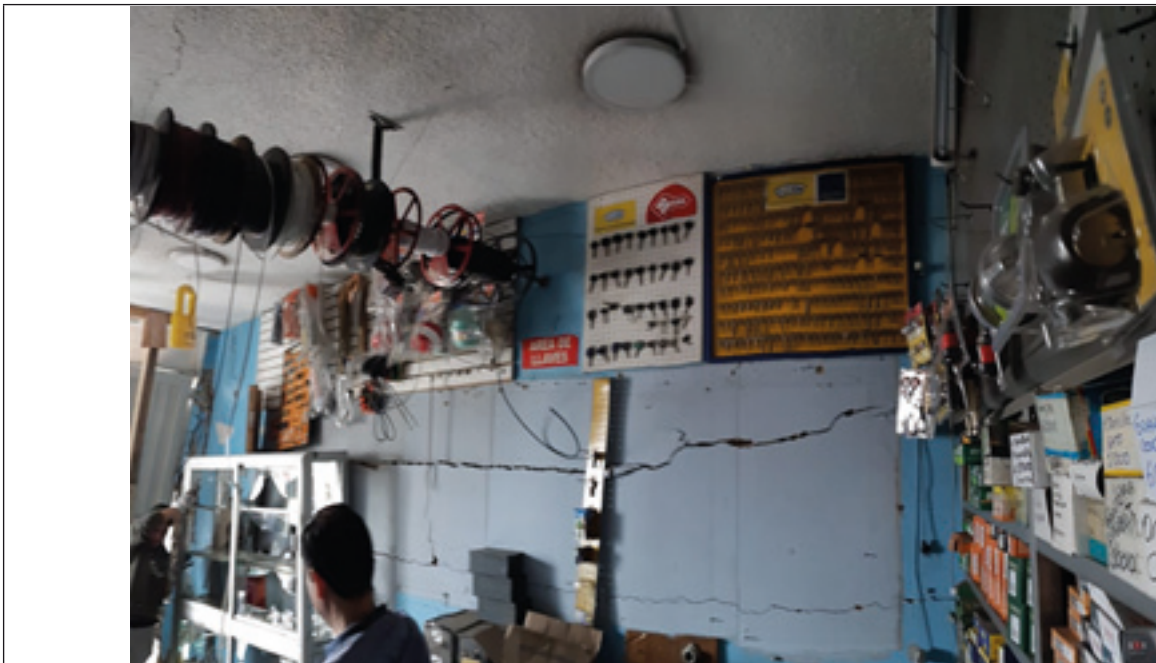
plano original. En el costado posterior de la edificación, el muro en el primer piso presenta grietas de tendencia vertical con aberturas aproximadas al centímetro y longitudes mayores a los 3.0 m, (ver Fotografías 15 - 17).

**Fotografía 4.** Grietas de tendencia horizontal en la parte posterior del muro del costado norte del predio de la Av. Carrera 70 No 70 -36, en el Sector Catastral de la Estrada de la Localidad de Engativá.

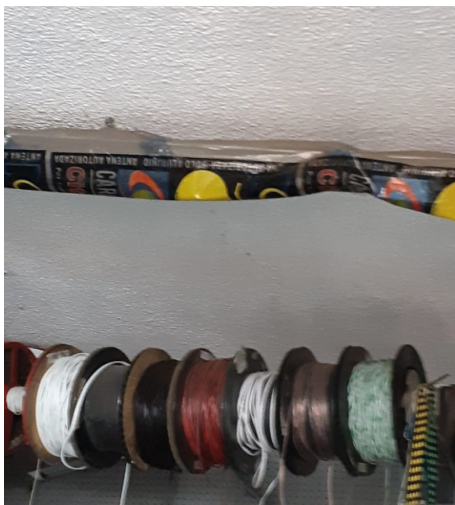
La placa de entrepiso presenta en la cara inferior, una fisura de tendencia longitudinal con abertura aproximada al milímetro y en el segundo piso, se presentan

fisuras con aberturas aproximadas a los 2.0 mm y longitudes mayores a los 2.0 m, (ver Fotografías 18 y 19).

**Fotografía 5.** Fisura en la placa de contrapiso al interior del predio de la Av. Carrera 70 No 70 -36, en el Sector Catastral de la Estrada.

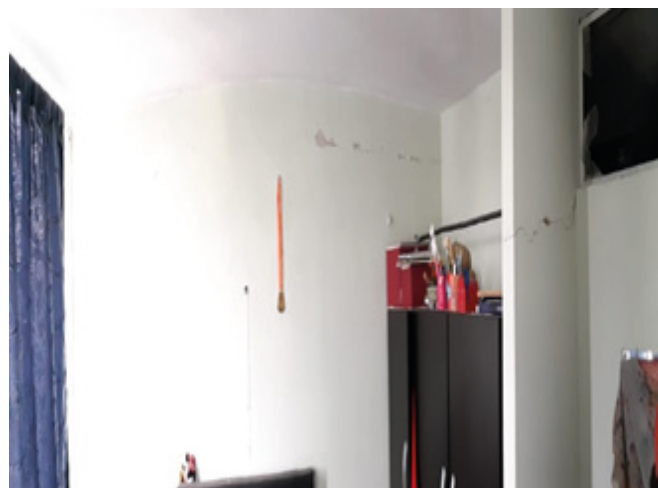
**Fotografía 6.** Fisuras en muros del segundo piso del predio de la Av. Carrera 70 No 70 -36, en el Sector Catastral de la Estrada de la Localidad de Engativá.

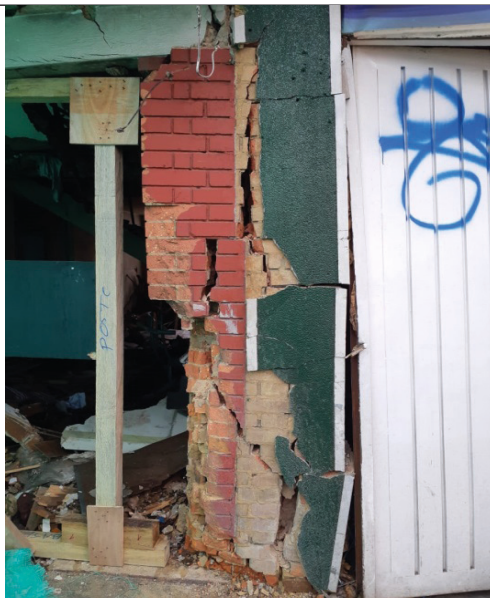
*En los primeros niveles de las dos edificaciones se observó que en las mochetas que conforman las entradas a los inmuebles, se presentan fracturas de*

*tendencia vertical, diagonal y horizontal con aberturas hasta de 7.0 cm aproximadamente, así como pérdida de verticalidad en estos elementos, (ver Fotografía 20).*

**Fotografía 7.** Fracturas en las mochetas, localizadas en la entrada de los predios de la Av. Carrera 70 No 70 -40 y Av. Carrera 70 No 70 -36.
