## Resolución Número 464

(Agosto 28 de 2019)

“Por la cual se declara una urgencia manifiesta en el sector de la Calle 76 Bis Sur entre carreras 73B y 73C y su área de influencia en el Barrio Caracolí de la Localidad de Ciudad Bolívar, Bogotá D.C. por flujo de material”

EL DIRECTOR DEL INSTITUTO DISTRITAL DE GESTIÓN DE RIESGOS Y CAMBIO CLIMÁTICO – IDIGER

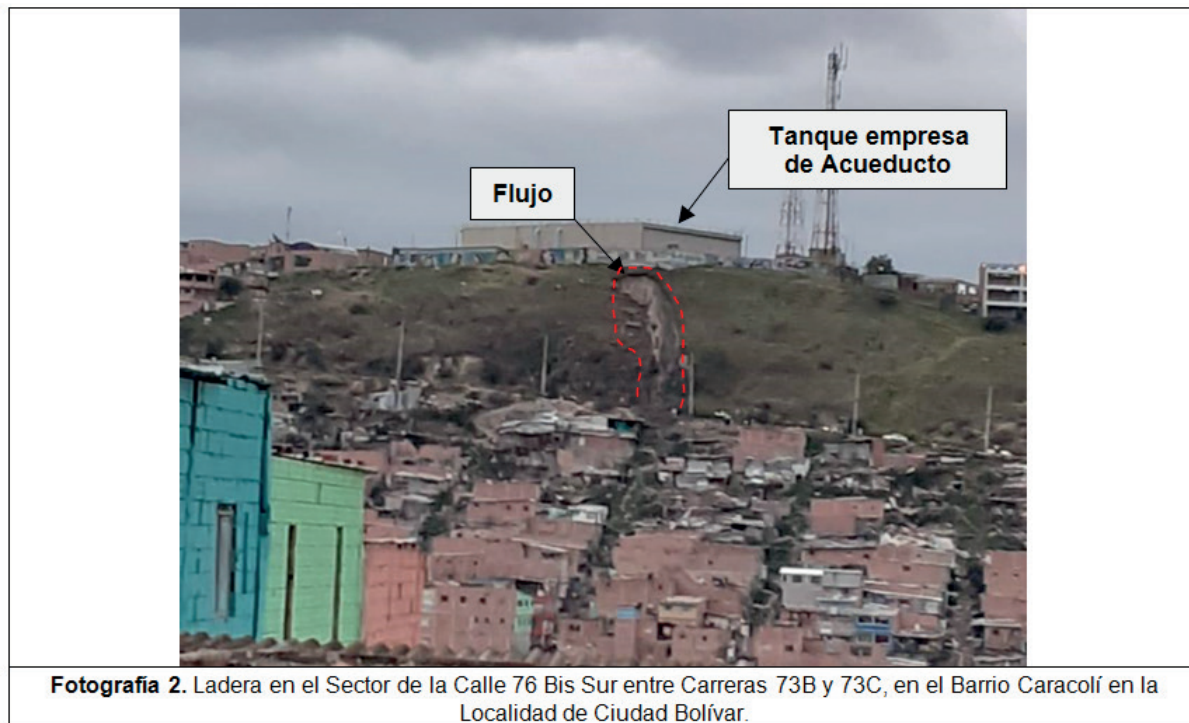
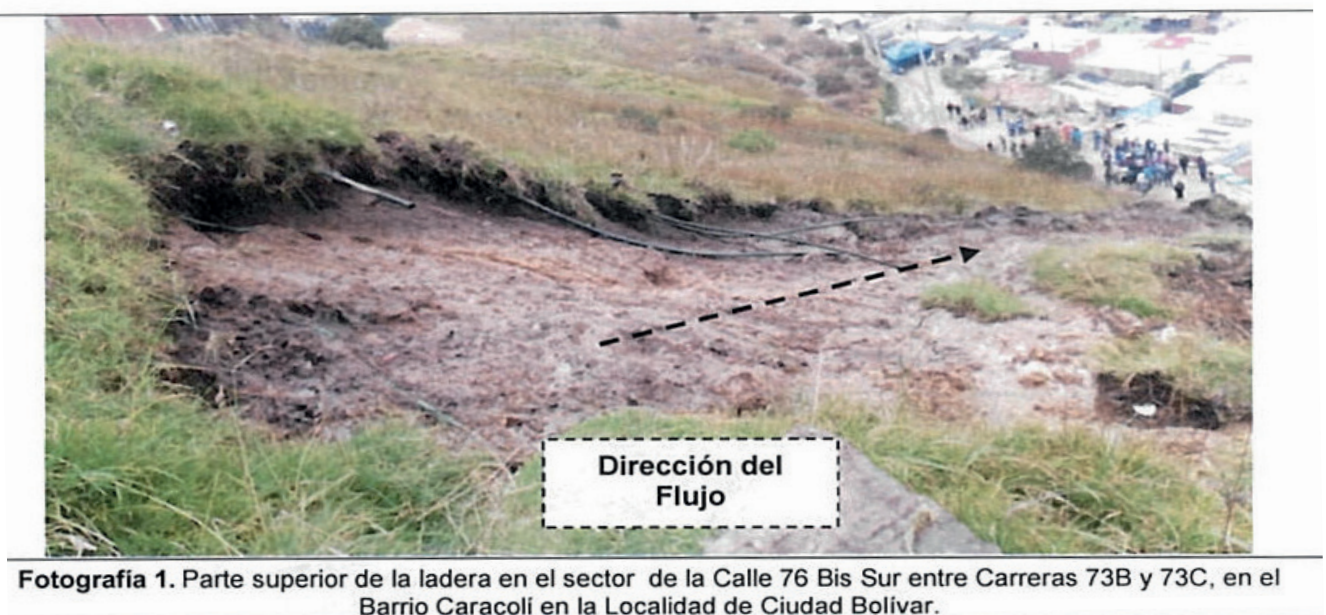
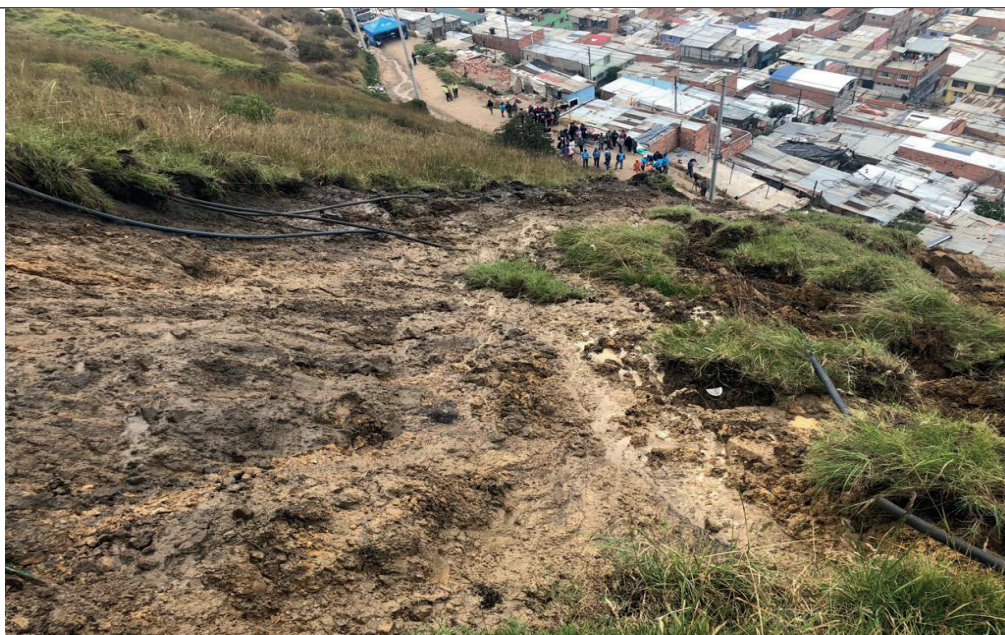
*“Durante la inspección realizada el día 16 de agosto se observa que la ladera carece de medidas para el manejo de aguas de escorrentía superficial y subsuperficial; adicionalmente se realiza inspección visual desde la*

parte superior en donde se identifica que el material fino que conforma la parte superficial del flujo posiblemente se debilitó a causa de la saturación del suelo, dado que se observa un constante flujo de agua sobre la ladera, (Ver Fotografías 2 a la 4).

**Fotografía 2.** Vista de la ladera desde la parte superior en el Sector de la Calle 76 Bis Sur entre Carreras 73B y 73C, en el Barrio Caracolí en la Localidad de Ciudad Bolívar.

Como factores contribuyentes en el sector de la referencia, se tiene el aporte de aguas provenientes desde la parte superior de la ladera, las cuales discurren a lo largo de la misma, generando posiblemente una recarga de aguas en el terreno, ocasionando de este modo el aumento de la presión de poros y la disminución de la resistencia de los materiales acercando los mismos a su límite de falla.” (Subrayado y negrilla fuera de texto).

- \* A la Empresa de Acueducto, Alcantarillado y Aseo (sic) de Bogotá – EAB (sic), desde su competencia, revisar las condiciones del tanque de agua que se encuentra en la parte alta de la ladera, al igual que el estado de las conexiones que se

derivan del mismo. Lo anterior teniendo en cuenta que las conexiones posiblemente correspondan a conexiones erradas en mal estado, lo que está permitiendo el aporte permanente de aguas sobre la ladera, por lo que dichas conexiones deben ser suspendidas de forma inmediata con el fin de descartar el aporte permanente de aguas que pudieren deteriorar las condiciones de estabilidad de la ladera.

- \* **A la Alcaldía Local de Ciudad Bolívar y a la Subdirección de Reducción y Adaptación al Cambio Climático implementar acciones encaminadas a la realización de obras para el control de las aguas superficiales, el retiro de los bloques inestables que se encuentran en la ladera y el manejo del material inestable, con el fin de evitar la posible afectación de las viviendas localizadas al costado sur del movimiento en masa identificado.**

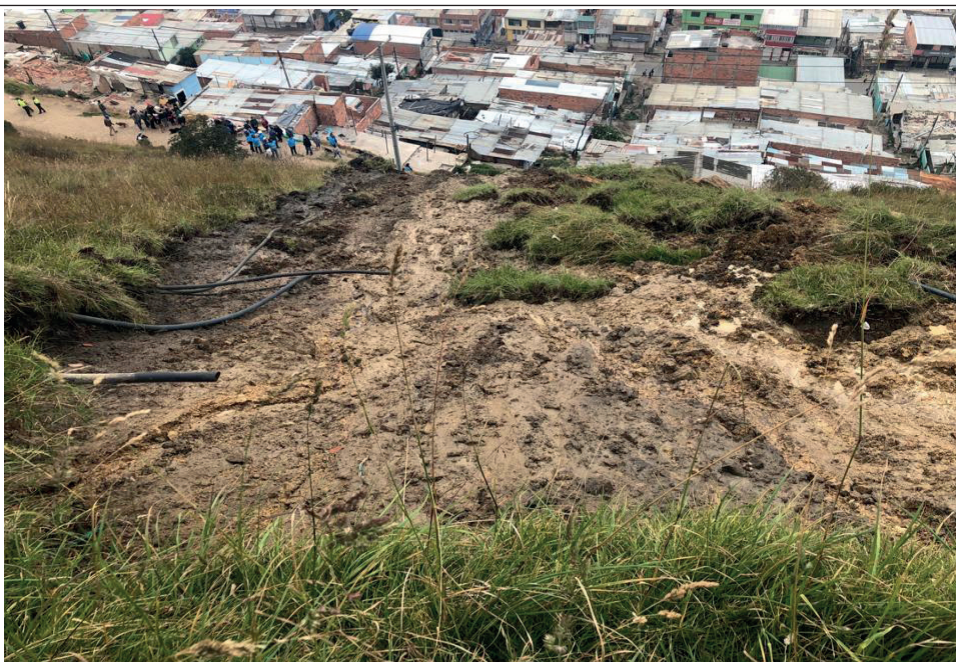
*En la parte baja de la ladera se identifican varias viviendas, si bien no se observa afectación a nivel estructural sobre las mismas por el movimiento en masa, **sí se encuentran susceptibles de presentar daño, ante la posibilidad de generarse nuevos flujos que a su vez conllevan la caída de los bloques embebidos en la matriz limosa de las areniscas brechadas.** (Ver Fotografías 5 y 6).” (Subrayado y negrilla fuera de texto).*

**Fotografía 3.** Viviendas localizadas en la parte baja de la ladera en el Sector de la Calle 76 Bis Sur entre Carreras 73B y 73C, en el Barrio Caracolí en la Localidad de Ciudad Bolívar.

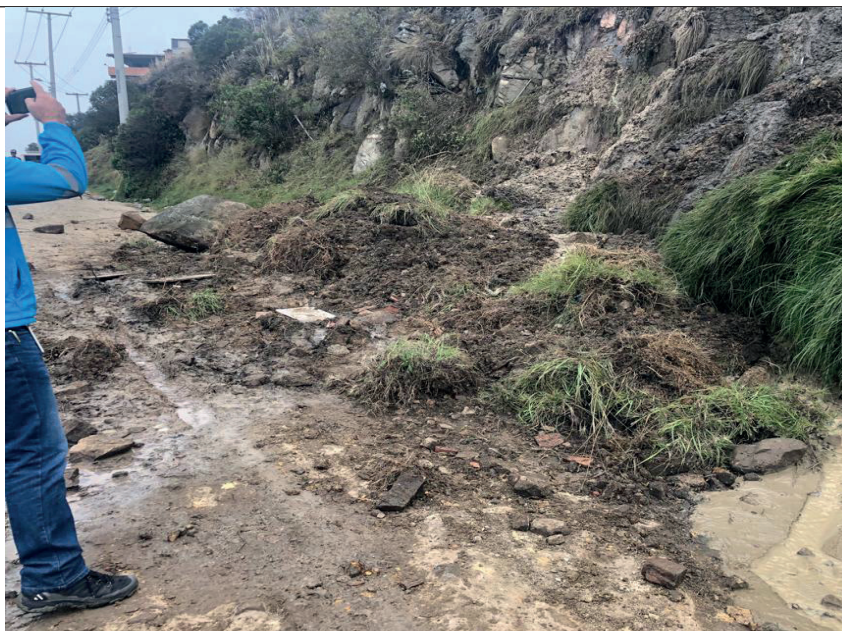
**Fotografía 6.** Vía localizada en la parte baja de la ladera en el Sector de la Calle 76 Bis Sur entre Carreras 73B y 73C, en el Barrio Caracolí en la Localidad de Ciudad Bolívar.

- \* A la Alcaldía Local de Ciudad Bolívar, acoger la recomendación de restricción de uso temporal y preventiva de la vía vehicular de la Calle 76 Bis Sur entre Carreras 73B y 73C, en el Barrio Caracolí en la Localidad de Ciudad Bolívar, hasta tanto se garanticen las condiciones de estabilidad de la ladera en el sector.

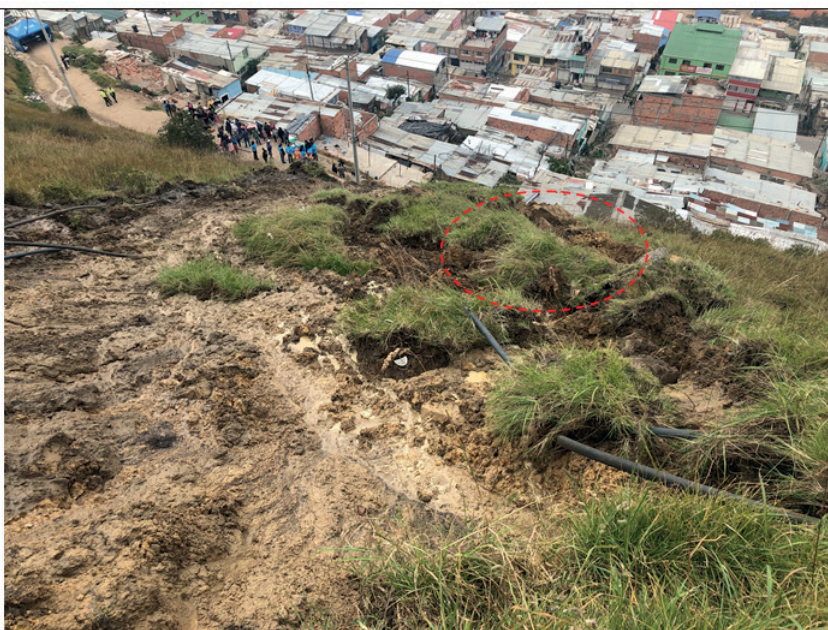
De acuerdo a la inspección realizada el día 16 de agosto en la cual se realiza acompañamiento de profesionales de la subdirección de análisis de riesgos del IDIGER con el objetivo de proponer alternativas de intervención en la zona. **Se observa durante el recorrido a la zona que aún continúa el flujo constante de agua a lo largo del área donde se presentó el flujo de lodos, lo que ha ocasionado que el suelo se encuentre con mayor saturación generando de este modo pequeños desprendimientos.** Adicionalmente se identifica en la parte media del movimiento unos pequeños bloques de roca angulares los cuales se encuentran fracturados, (ver fotografía 7). “

**Fotografía 7.** Bloques de roca localizados en la parte media de la ladera, en el Barrio Caracolí en la Localidad de Ciudad Bolívar.
