**Resolución Número 702**  
(Diciembre 19 de 2019)

“Por la cual se declara una urgencia manifiesta en el Barrio San Martín de Porres de la Localidad de Chapinero Bogotá D.C. por movimiento en masa”

Que la Subdirección de Análisis del Riesgos y Efectos de Cambio Climático, mediante su Grupo de Asistencia Técnica profirió el DIAGNOSTICO TECNICO – DI No. 14024, tras la visita realizada al Barrio San Martín de Porres de la Localidad de Chapinero, en atención al evento SIRE 5345984 , donde precisa lo siguiente:

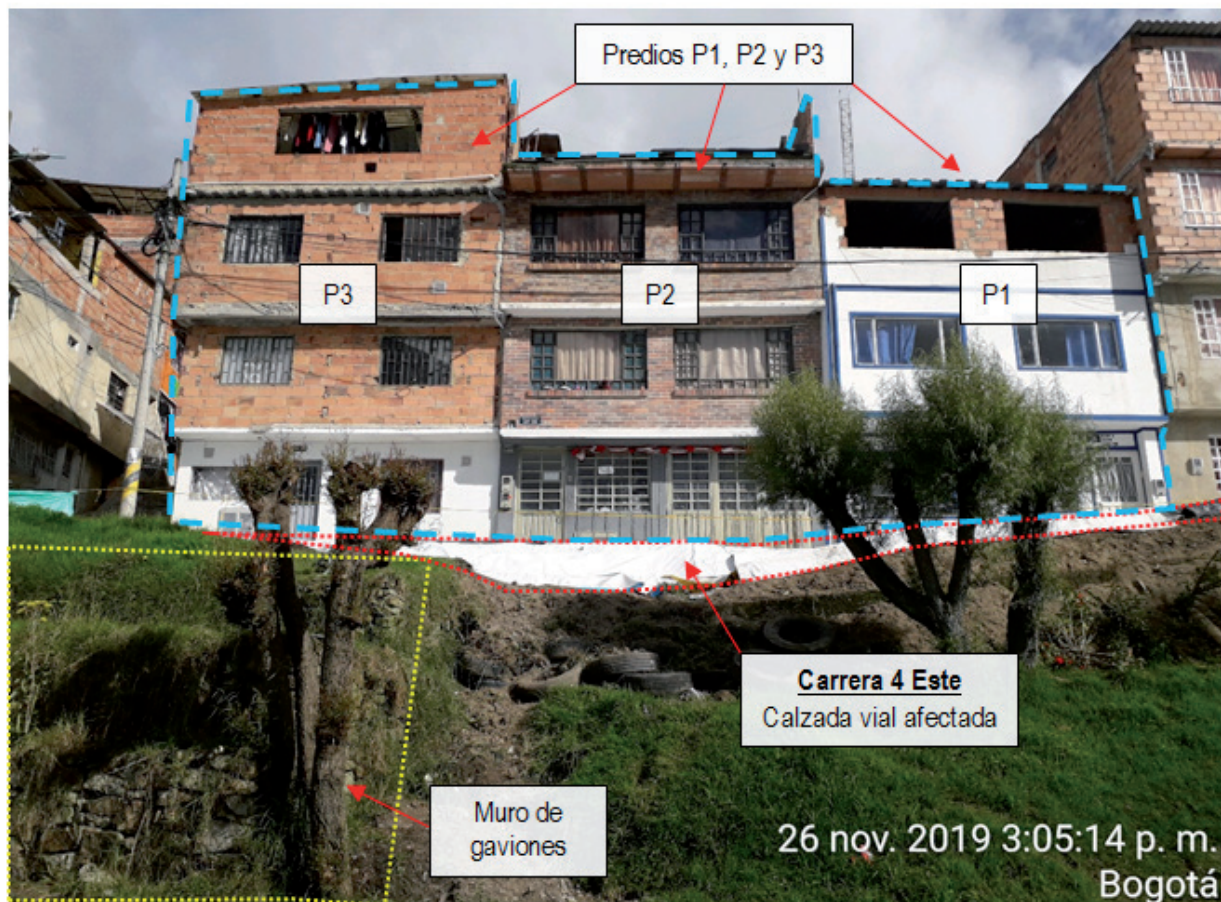
Asimismo, en la parte alta del talud, hacia el costado oriental, se localiza el sardinel de confinamiento de un sector de la Carrera 4 Este descrito en el antecedente. En la vía de la Carrera 4 Este no se identifican obras para el manejo de las aguas de escorrentía. En la siguiente imagen se presenta una vista panorámica del sector descrito.

**Figura 3.** Panorámica del sector evaluado.

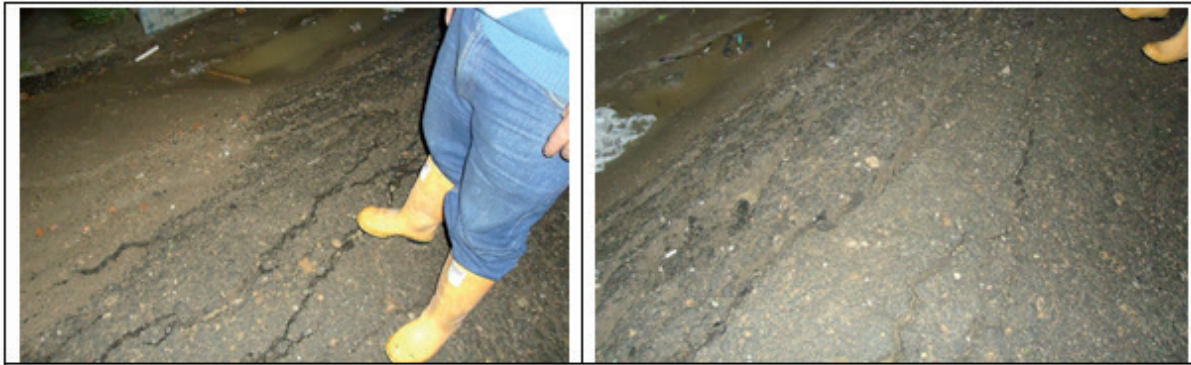
Visita del 20 de noviembre 2019: Se identifican en la calzada vial de la Carrera 4 Este, grietas de tracción de entre 3.0 y 5.0 cm de abertura y longitudes de hasta 10 m, junto con el hundimiento de la estructura del pavimento cercano a 20 cm en un área aproximada de 15 m<sup>2</sup>, situación asociada al desconfinamiento del talud vial, (ver Fotografías 1 a 3). En el muro de gaviones localizado en la base del talud no se identifican deformaciones ni daños en la malla eslabonada, (ver Fotografía 4). De igual manera, en el sardinel de confinamiento en concreto del costado oriental se identifica la presencia de una fractura vertical de aproximadamente 8.0 cm de abertura y 1.20 m de longitud, así como una leve pérdida de verticalidad, (ver Fotografía 5). Efectuando la inspección del Canal Cataluña, se observa el des-

Fotografías 1 y 2. Grietas de tracción identificadas en el pavimento asfáltico de la Carrera 4 Este – 20/11/2019

A la Alcaldía Local de Chapinero, desde sus respectivas competencias, implementar acciones de reparación integral de la estructura vial de la Carrera 4 Este en el tramo afectado, al igual que el mantenimiento en general de este corredor, con el propósito de garantizar condiciones óptimas de estabilidad estructural y funcionalidad de la misma.

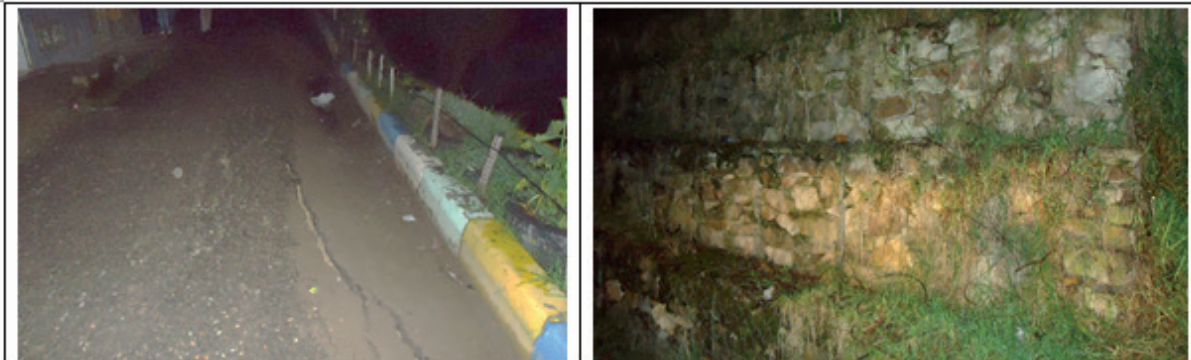
Fotografía 3. Hundimiento identificado en el costado occidental de la Carrera 4 Este – 20/11/2019

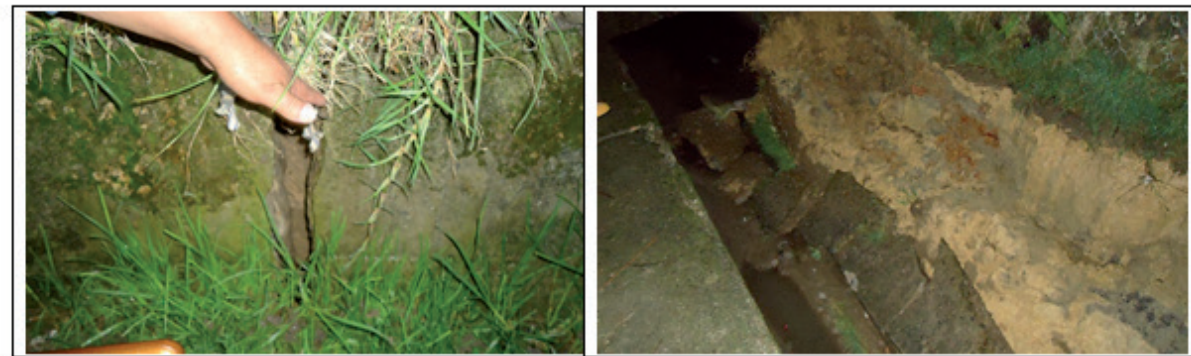
**Fotografía 5.** Fractura identificada en el sardinel de confinamiento en concreto – 20/11/2019

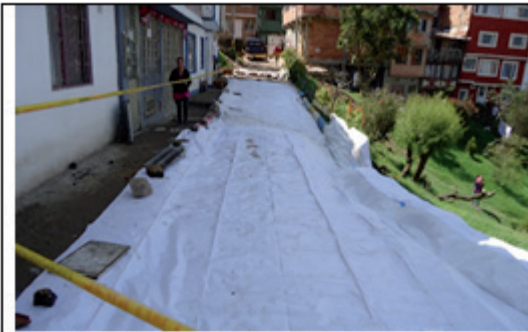
prendimiento de las losas de concreto de la margen izquierda en un tramo cercano a 10 metros de longitud, ocasionando el desprendimiento de un volumen de material en la base del talud de aproximadamente 6.0 m<sup>3</sup>, material que generó la obstrucción de la sección hidráulica del canal, (ver Fotografía 6).

**Fotografía 6.** Desprendimiento de las losas de concreto y de suelo en la margen izquierda del Canal Cataluña – 20/11/2019

A la Empresa de Acueducto, Agua, Alcantarillado y Aseo de Bogotá – EAB, desde sus respectivas competencias, adelantar las acciones de inspección, reparación integral, mantenimiento y limpieza del Canal Cataluña o Canal Sucre, (Canal Limitante del Norte), especialmente, en el tramo afectado frente a la Carrera 4 Este entre Calles 45C y 45F, con el objeto de garantizar la estabilidad y funcionalidad del mismo y su óptima operación hidráulica.

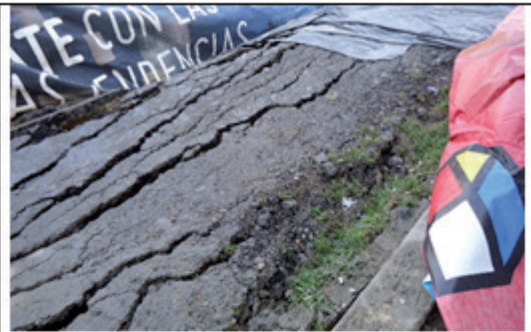
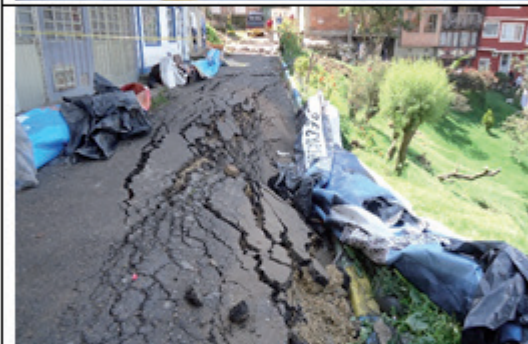
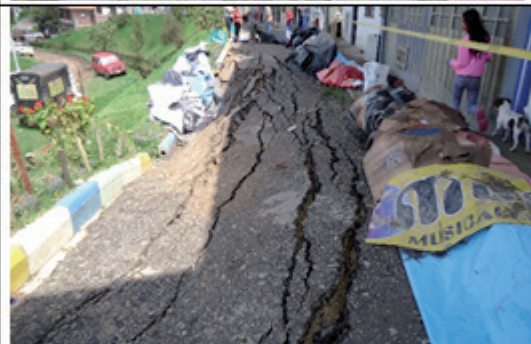
Visita del 23 de noviembre de 2019: Se identifica un aumento de los daños observados en la inspección efectuada el 20 de noviembre; se identifica que el proceso es de tipo retrogresivo, evidenciando un incremento de la profundidad, abertura y longitud de las grietas de tracción del pavimento, con afectación de 35 metros vía aproximadamente, (ver Fotografías 7 a 10). La comunidad del sector cubrió las grietas con mantos para evitar la filtración de aguas; de igual manera, realizaron obras artesanales de canalización y conducción de para el manejo de la escorrentía, (ver Fotografía 11). Se observa un incremento notorio en el hundimiento del costado occidental de la vía, el cual se estima en aproximadamente 1.0 metro de profundidad. Por otra parte, se evidencia un aumento en la pérdida de verticalidad y la deformación del sardinel de confinamiento en concreto localizado al costado occidental de la Carrera 4 Este, y se evidencia una leve deformación de la base del muro de gaviones localizado hacia el costado norte de la vía, junto con el desprendimiento de algunos bloques que lo conforman, (ver Fotografías 12 y 13). En el talud se observan desprendimientos de algunas cuñas de material que representan un volumen aproximado de 6.0 m<sup>3</sup>; parte de este material que se ha venido desprendiendo se ha depositado en la sección de canal, obstruyendo aún más su sección hidráulica. También continúan evidenciándose los daños sobre la pared del Canal en la margen izquierda y la fractura de una de las vigas de soporte, (ver Fotografía 14). (Subrayado y negrilla fuera de texto)

**Fotografías 7 a 10.** Aumento de los daños en la vía de la Carrera 4 Este, entre Calles 45C y 45D – 23/11/2019

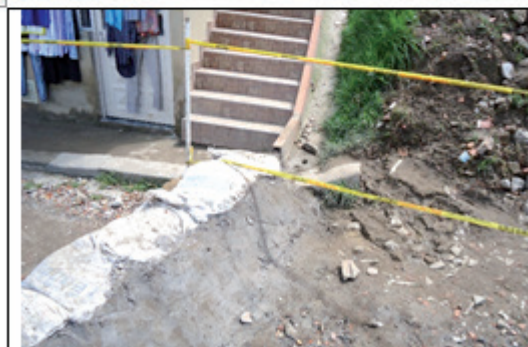
**Fotografía 11.** Obras temporales de canalización de aguas realizadas por la Comunidad del sector – 23/11/2019

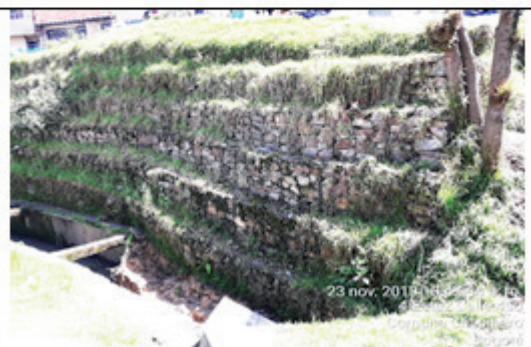
**Fotografía 12.** Vista general del costado sur del muro de gaviones, identificando leve deformación del mismo – 23/11/2019

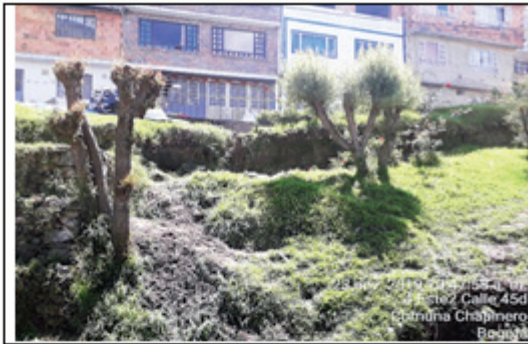
Fotografía 13. Deformación del sector y del sardinel de confinamiento – 23/11/2019

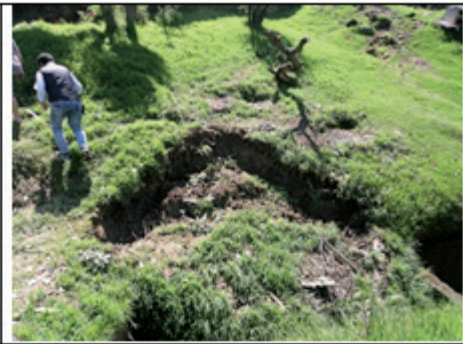
Fotografía 14. Material desprendido en la base del talud cerca del Canal Cataluña – 23/11/2019

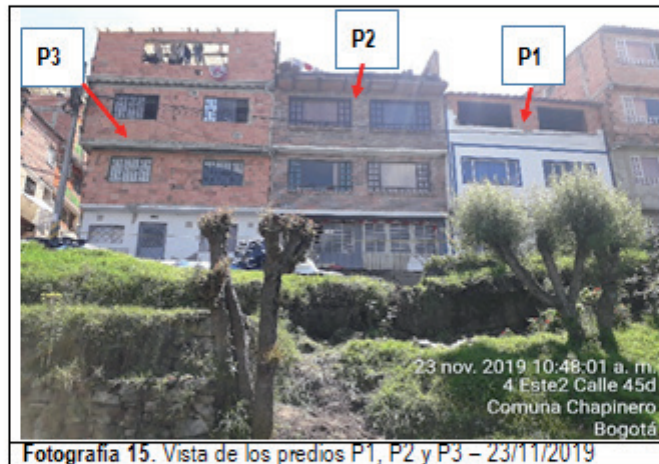
Al costado oriental de la vía, en inmediaciones de la zona afectada por el desconfinamiento del terreno, se localizan los predios P1, P2 y P3 correspondientes a edificaciones de (3) y (4) niveles construidas en mampostería confinada, con placas de entrepiso en concreto y cubiertas conformadas por tejas de fibrocemento, (ver Fotografía 15). Efectuando la inspección en su interior, no se evidencian daños tales como fisuras o grietas, aunque se advierten algunas manchas de humedad en muros interiores; no se advierten daños en los elementos de fachada. Frente al avance de las grietas de tracción que se identifican en la Carrera 4 Este, se estimó una posible afectación de las viviendas.

Fotografía 15. Vista de los predios P1, P2 y P3 – 23/11/2019

Considerando la evolución de la condición de riesgo y en aplicación del principio de precaución, se recomienda a los responsables de los predios P1, (Carrera 4 Este No. 45C-20), P2, (Carrera 4 Este No. 45C-26), y P3, (Carrera 4 Este No. 45C-28), localizados en el Desarrollo San Martín de Porres Sector III y IV de la Localidad de Chapinero, acatar la recomendación de evacuación temporal y preventiva de los mismos, hasta tanto se garanticen las condiciones de estabilidad del sector afectado. De igual manera, se recomienda

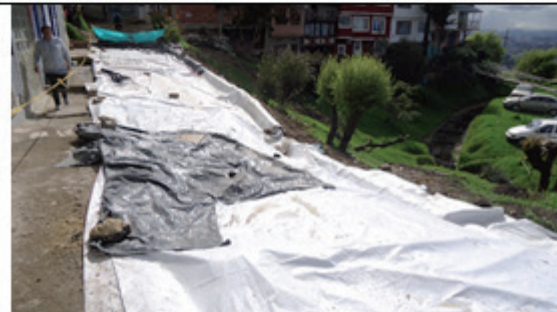
Visita del 26 de noviembre de 2019: Se realizó nueva visita para constatar la magnitud y avance de los daños. Durante la inspección, no se identificó aumento en la magnitud de los daños de la calzada vial con relación a lo observado durante el día 23 de noviembre de 2019, (ver Fotografía 16). Se observa un incremento en los desprendimientos de suelo en la base del talud, cerca del canal, en un volumen aproximado de 5.0 m<sup>3</sup>, (ver Fotografía 17).

Fotografía 16. Vista de la Carrera 4 Este en el tramo afectado – 26/11/2019.

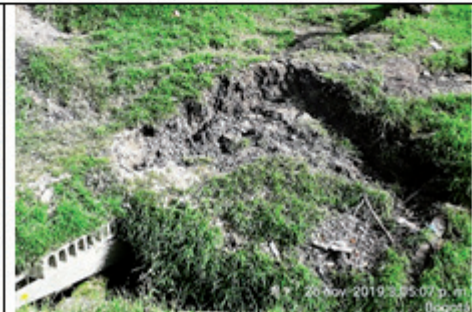
Fotografía 17. Desprendimiento de material en la base del talud – 26/11/2019

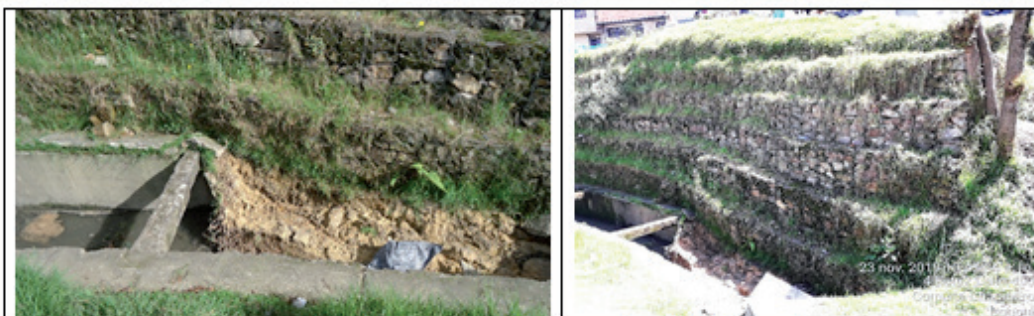
En la base del muro de gaviones se percibe un incremento en la deformación del mismo, especialmente en el vértice del costado sur, advirtiendo de igual manera el desprendimiento de nuevos bloques, (ver Fotografías 18 a 20). Se constata que persiste la obstrucción de la sección hidráulica del canal como consecuencia de la caída de material de la parte baja del talud, (ver Fotografía 21). En los predios P1, P2 y P3, no se identifican daños en sus elementos exteriores. (Subrayado y negrilla fuera de texto)

Fotografías 18 y 19. Desprendimiento de material en la margen izquierda del canal y del muro de gaviones – 26/11/2019

**Al IDIGER, adelantar la construcción y/o reparación en el menor tiempo posible y de manera prioritaria de las obras localizadas al costado occidental de la Carrera 4 Este entre Calles 45C y 45F, para evitar afectación a la infraestructura localizada sobre esta vía y a las viviendas aledañas, dado el carácter retrogresivo y avance del movimiento en masa. (Subrayado y negrilla fuera del texto)**

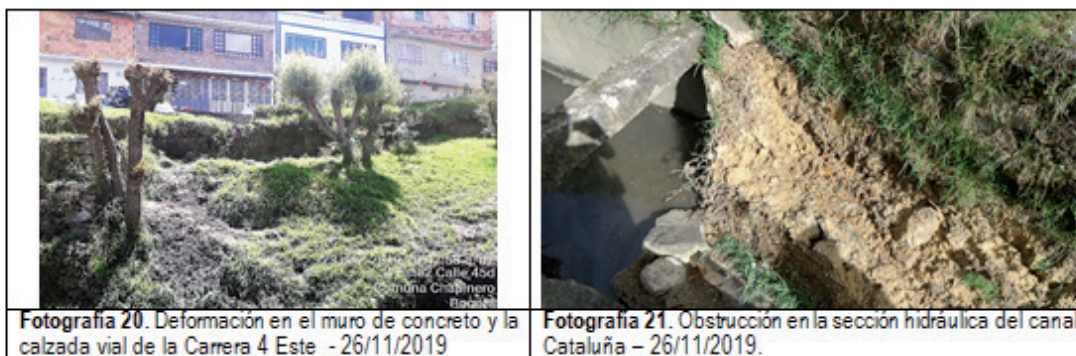
Fotografía 20. Deformación en el muro de concreto y la calzada vial de la Carrera 4 Este - 26/11/2019
