**INSTITUTO DISTRITAL DE GESTIÓN DE RIESGOS Y CAMBIO CLIMÁTICO – IDIGER**

## **Resolución Número 223** **(Abril 26 de 2019)**

**“Por la cual se declara una urgencia manifiesta en el Barrio Arabia Localidad de Ciudad Bolívar por remoción en masa”**

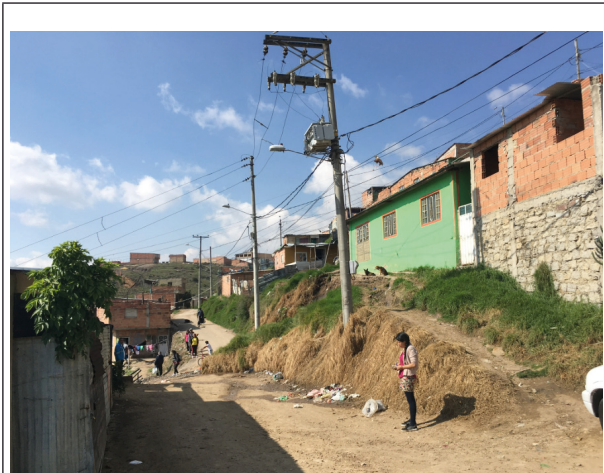
**Fotografía 1.** Vista panorámica del predio evaluado.

la implementación de cortes y/o rellenos, desarrollados de manera antrópica y poco técnica, los cuales en la mayoría de los casos carecen de medidas de contención y/o protección, así como de medidas para el manejo de las aguas de escorrentía superficial y subsuperficial”. (Ver Fotografía 1).

Hacia el costado oriental del predio evaluado, se identifica un talud de corte de aproximadamente 4m de altura y 20m de longitud, con una pendiente cercana a la vertical, posiblemente desarrollado para la adecuación del segmento vial de la Carrera 18 N. Sobre este talud, se presenta un movimiento en masa tipo flujo de lodos, involucrando un volumen aproximado de 7 m3 de material limo-arcilloso posiblemente asociado a suelos residuales de la Formación Guaduas Conjunto Medio (KPggm) el cual se deposita sobre la vía en mención, afectando su funcionalidad. (Ver Fotografías 1 y 2).

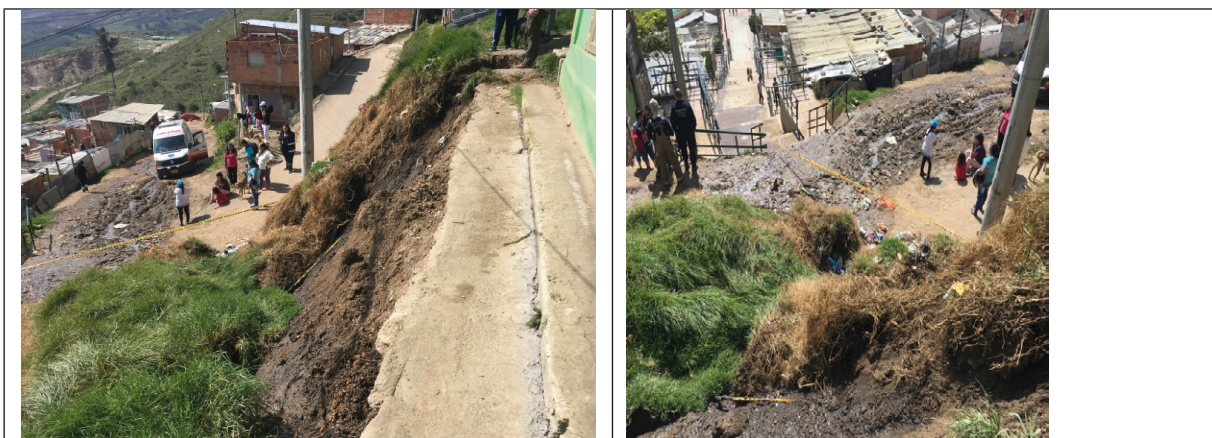
**Fotografías 3 y 4.** Vista desde la corona del movimiento en masa

El movimiento en comento, deja en exposición un pozo de inspección de la red de alcantarillado y las redes

de gas natural, así como una leve inclinación de los postes en concreto utilizados para la transmisión de energía eléctrica del sector. Por otra parte, se evidencia un afloramiento continuo de agua a través de los materiales movilizados. (Ver Fotografías 3 y 4)

## Tubería de gas natural

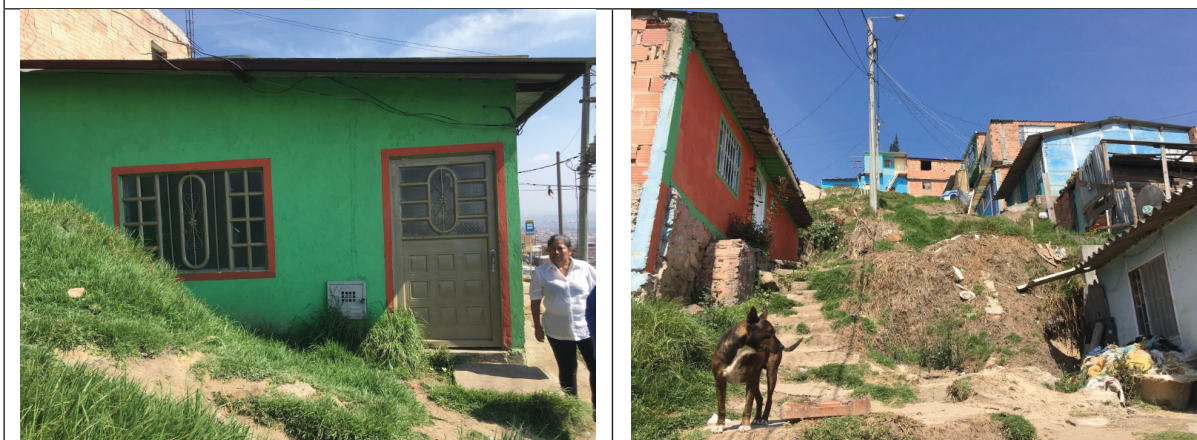
**Fotografía 5.** Vista frontal del predio evaluado

Hacia la parte alta del talud en mención, se localiza el predio de la Calle 82 A Sur No. 18 N – 10, en donde se emplaza una vivienda de un (1) nivel, con sistema estructural en muros de carga en mampostería, cubierta liviana en tejas de zinc soportadas por perfiles metálicos que a su vez se apoyan sobre los muros de la construcción. Dicha vivienda, se encuentra a una distancia de 0,70 m aproximadamente del escarpe principal del movimiento en masa. (Ver Fotografías 3 a 6).

- \* **Debido a la posibilidad de un avance retrogresivo del movimiento en masa identificado, se da la recomendación de restricción de uso de la vivienda localizada en el predio de la Calle 82 A Sur No. 18 N - 10 y del segmento vial localizado en la Carrera 18 N con Calle 82 A Sur (Ver Tabla 2).** Se reitera que conforme a lo observado en campo y a la información aportada por la comunidad dicha construcción lleva deshabitada cerca de 1 año.

- \* *Al responsable del predio de la Calle 82 A Sur No. 18 N - 10, en el Barrio Arabia de la Localidad de Ciudad Bolívar, acoger la recomendación de la restricción de uso de la vivienda hasta que se adelanten las acciones encaminadas a la estabilización y manejo de aguas superficiales y sub-superficiales en el talud de corte donde se presentó el movimiento en masa de carácter local.*
- \* *A la Empresa de Agua, Acueducto y Alcantarillado de Bogotá – EAB, Enel-Codensa y a Vanti Gas Natural, desde sus respectivas competencias, adelantar una revisión de las redes que tienen a su cargo dentro el sector evaluado, en el Barrio*

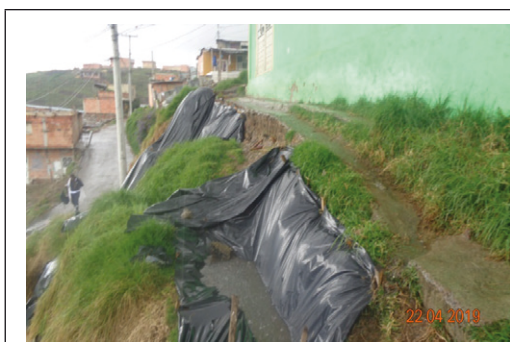
Fotografía No 1 de la adenda No 1 de fecha 22 de abril de 2019  
Se observa el cubrimiento del talud con material plástico

*“En acciones de seguimiento se realizó visita el día 22 de abril de 2019, por parte de personal del IDIGER, encontrando respecto a la visita del 8 de abril lo siguiente: El talud ha sido recubierto con material plástico (ver foto 1), lo que protege el talud de las aguas lluvias que lo afectan directamente pero no lo protegen de las aguas de escorrentía subsuperficial provenientes de*

*la parte alta de la ladera. Se evidencia un volumen del material que conforma el costado norte del talud, de aproximadamente 10m3 potencialmente desprendible, que, de ocurrir el desprendimiento, puede afectar la cimentación de la vivienda emplazada en el predio de la Calle 82 A Sur No. 18 N – 10, lo mismo que la pérdida de funcionalidad de la vía correspondiente a la Carrera 18N, que corresponde a la vía de acceso de la parte rural del sector. Se evidencia que no se han tomado acciones respecto a la infraestructura de la red de energía que se encuentra sobre el talud afectado; al parecer tampoco se han tomado acciones por parte de los responsables de la infraestructura de la red de gas natural. El material movilizado y referenciado en el Diagnóstico DI-12992 ya ha sido retirado.*

Por otra parte dentro de las recomendaciones de dicha adenda se modifica la referida a las acciones que deben adelantar tanto la Alcaldía Local como el IDIGER en el sentido de implementar de manera prioritaria las medidas de estabilización, protección y manejo de las aguas de escorrentía superficial y sub-superficial en el talud de corte evaluado con el fin de evitar los eventuales avances retrogresivos del movimiento en masa identificado y la materialización de los riesgos asociados
