## **Resolución Número 359**

**“Por la cual se declara una urgencia manifiesta en la CI 91 sur 14D este 16 del Barrio Juan José Rondón y su área de influencia en la Localidad de Usme, Bogotá D.C. por fenómeno de remoción en masa”**

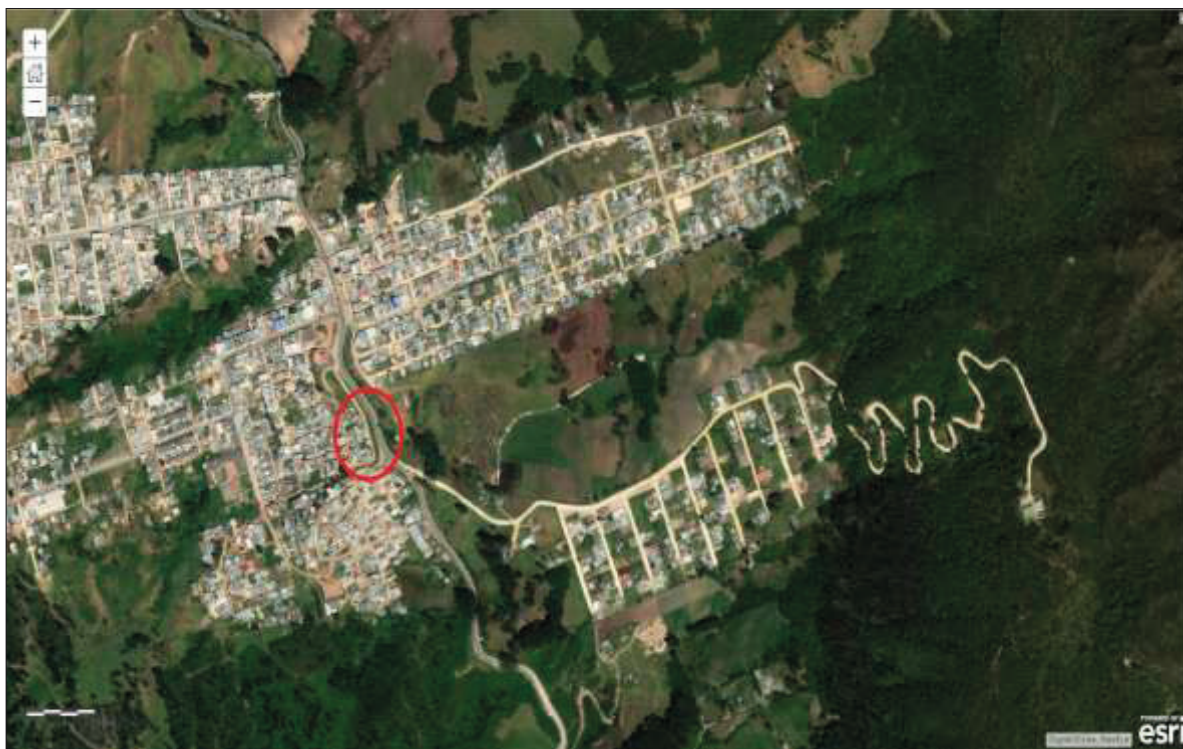
Que el día 28 de junio de 2019, se registró por parte de la Dirección para el Manejo de Emergencias y Desastres el evento SIRE 5337297, evento activado por la comunidad *“a causa de la inestabilidad en zona de ladera, donde se ubican taludes viales de corte y relleno, afectando la vía de la carrera 15 este entre las calles 90D sur y 91B sur y generando riesgo sobre las viviendas ubicadas en la parte baja de la ladera. En la parte alta del talud vial (corona), se identifican grietas de tracción sobre el terreno con aberturas de aproximadamente 12 cm y profundidades entre 4 m (aprox.), el movimiento se ve reflejado adicionalmente sobre la vía de la carrera 15 este, en donde se observan grietas y deformaciones.”*

*Ilustración 1. Ubicación de la zona afectada Cra 15 Este Calle 90D Sur y 91 B sur*

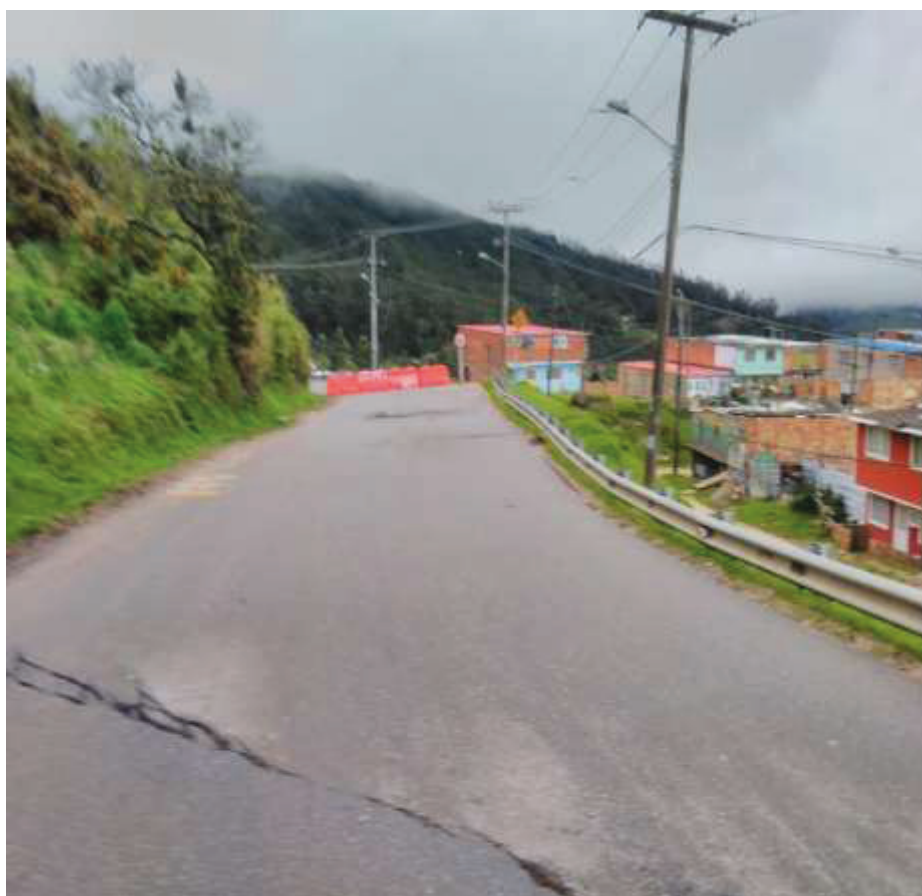
*Ilustración 2. Área directamente afectada*

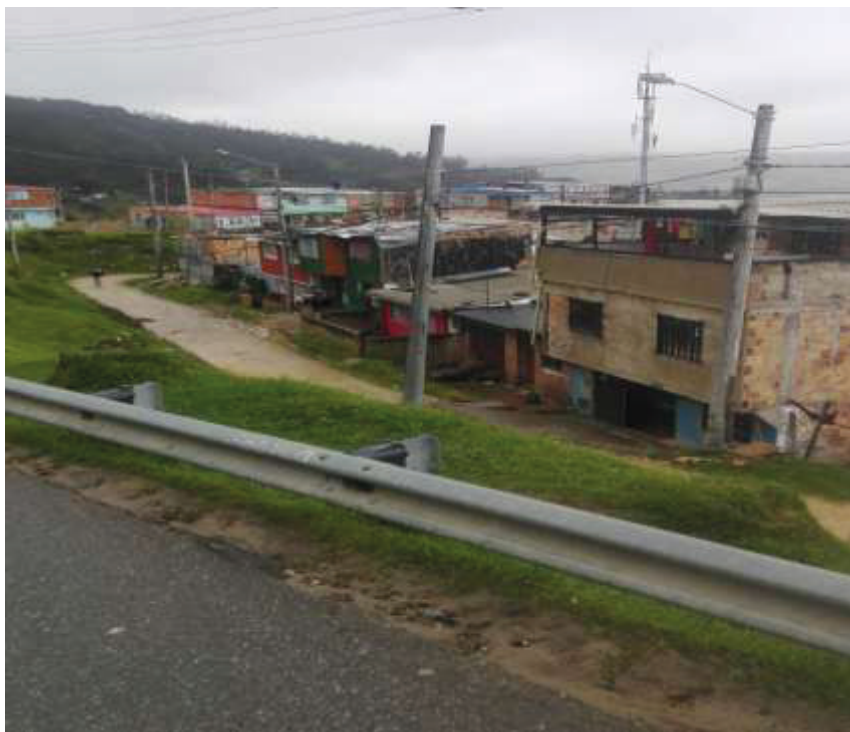
*Por el deslizamiento del talud en la vía de la carrera 15 este, es muy probable que se genere una sobrecarga sobre el talud localizado topográficamente en una cota inferior al costado occidental de dicha vía, ocasionando inestabilidad y presión sobre el mismo, comprometiendo la estabilidad y habitabilidad de las viviendas localizadas en la parte baja del talud.*

*Por las condiciones evidenciadas se recomendó de manera preventiva la evacuación de 5 viviendas y la restricción de uso de la vía de la KR 15 este entre C 90D y 91B sur, de dos lotes y de una vivienda que se encuentra deshabitada, hasta que se garanticen las condiciones de estabilidad de dicho talud.*

*Ilustración 5. Viviendas afectadas*

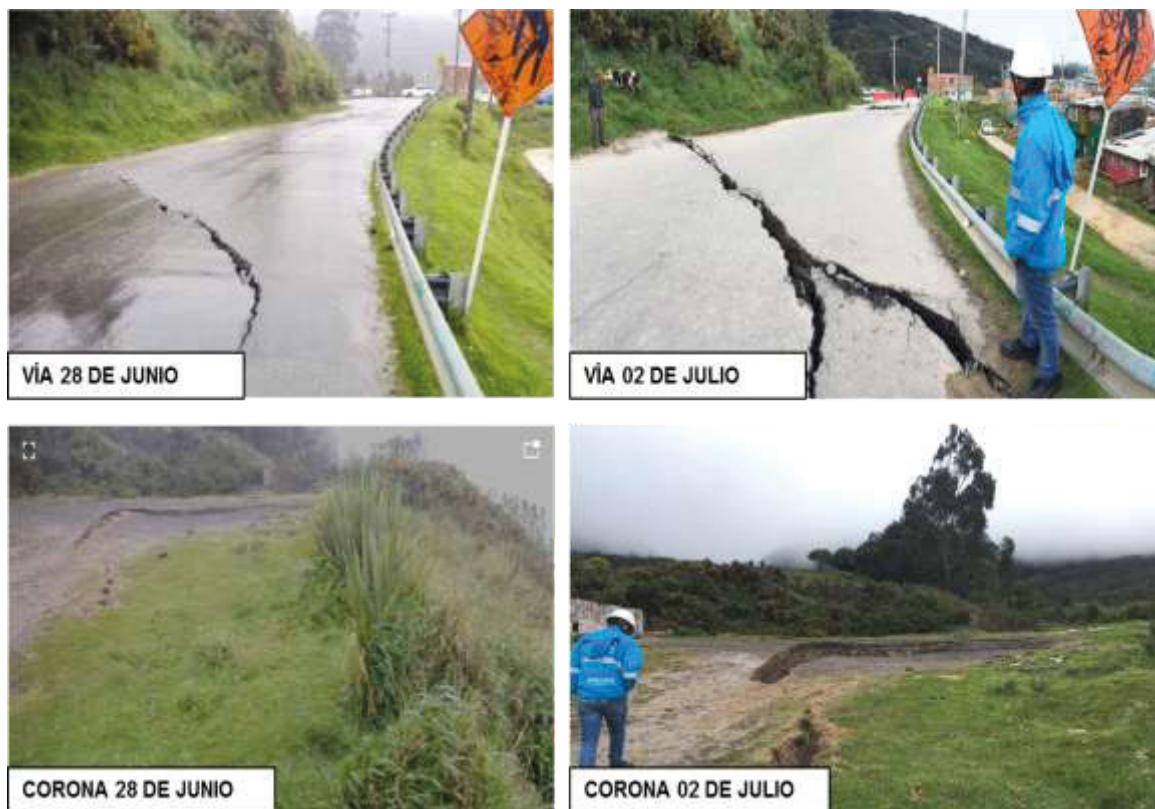
*En el sector se identificó un movimiento en masa - MM de carácter local en una zona de ladera de pendiente moderada, en la cual se realizaron taludes de corte y relleno para el empiazamiento de vías y viviendas en el sector. El MM es tipo rotacional y se marca como una cuña de falla en herradura en los taludes y la vía, el cual inicia en una zona alta, donde se ubica parqueadero privado, bajando por la ladera y posteriormente afectando la vía.*

**El MM se encuentra activo, situación que se refleja en el aumento de las grietas de tracción en los taludes y la vía asfaltada, cómo también en las deformaciones del terreno (hundimientos), cómo se observa en las imágenes del 28 de junio y el 2 de Julio de 2019 de la Ilustración 6**

Ilustración 6. Estado de la Vía y la Corona (28 de junio y 02 de julio de 2019) Fuente COP 1 Y CAT 12

El movimiento en masa compromete un volumen cercano a los 2000 mts<sup>3</sup>, de material mixto (relleno y natural) con riesgo de deslizamiento, que afectaría a las viviendas ubicadas en la parte baja de la ladera; el movimiento ha generado afectación directa a la vía, comprometiendo en la actualidad su funcionalidad y estabilidad; adicionalmente el Movimiento ha generado afectación directa sobre poste de energía eléctrica el cual presenta pérdida de verticalidad. Es posible que el movimiento en masa esté asociado a la falta de manejo de aguas de escorrentía superficial y sub-superficial, ladera arriba del sector donde se ubica el movimiento; situación anterior que no es posible precisar con base en la inspección visual realizada.

- 1. Descargue del talud afectado: Retiro controlado de material del cuerpo del movimiento en masa, con el propósito de disminuir la presión de tierras y disminuir el volumen del material inestable – IDIGER.*

- 2. Drenaje de las aguas sub superficiales: Construir estructuras de manejo de aguas de escorrentía superficial y sub-superficial de aguas lluvias principalmente, con el propósito de disminuir presión de poros y disminuir cargas sobre el terreno – IDIGER.*
