## **Resolución Número 411** **(Agosto 2 de 2019)**

**“Por la cual se declara una urgencia manifiesta en la Carrera 16 entre la Calle 80 Bis A Sur y Calle 80 A Bis A Sur y su área de influencia en la Localidad de Ciudad Bolívar, Bogotá D.C. por fenómeno de remoción en masa”**

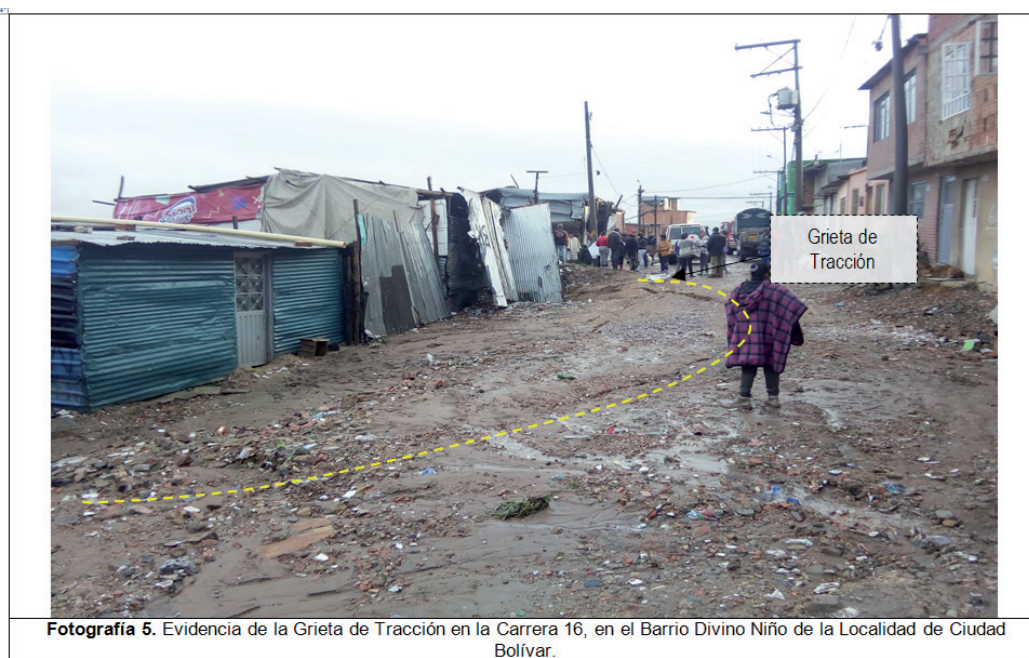
De acuerdo con los antecedentes, se evidencia que se presenta un aumento de las condiciones de inestabilidad de la ladera localizada en sector de las Manzanas K y L en el Barrio el Divino Niño, en relación a las condiciones mencionadas y descritas en el DI-6053 del 2011, adicionalmente se evidencia que algunos de los predios que han sido objeto del programa de reasentamiento han sido ocupados nuevamente o corresponden a nuevas ocupaciones.

**Fotografía 5.** Evidencia de la Grieta de Tracción en la Carrera 16, en el Barrio Divino Niño de la Localidad de Ciudad Bolívar.

- Lluvias o precipitación.
- Deficiencia en el sistema de drenaje del sector.
- Intervención de la ladera.

- Se recomienda implementar de manera prioritaria medidas de emergencia para realizar un adecuado manejo de las aguas de escorrentía del sector aledaño al movimiento, con el fin de evitar que los materiales se saturen y se generen incrementos en los esfuerzos actuantes y reducción de la resistencia de los mismos, conllevando a una actividad más acelerada del proceso.

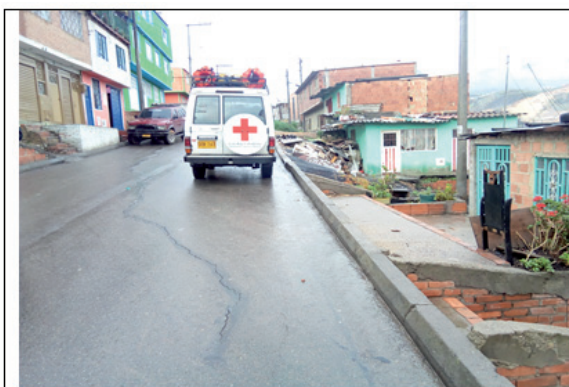
**Fotografía 13.** Grieta sobre la vía de la Carrera 16, al frente de las Manzanas H y G del CT-4469 en el Barrio Divino Niño de la Localidad de Ciudad Bolívar.

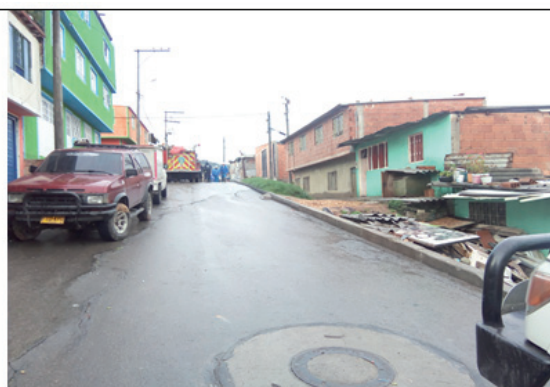
**Fotografía 14.** Viviendas de las Manzanas H y G del CT-4469 en el Barrio Divino Niño de la Localidad de Ciudad Bolívar.

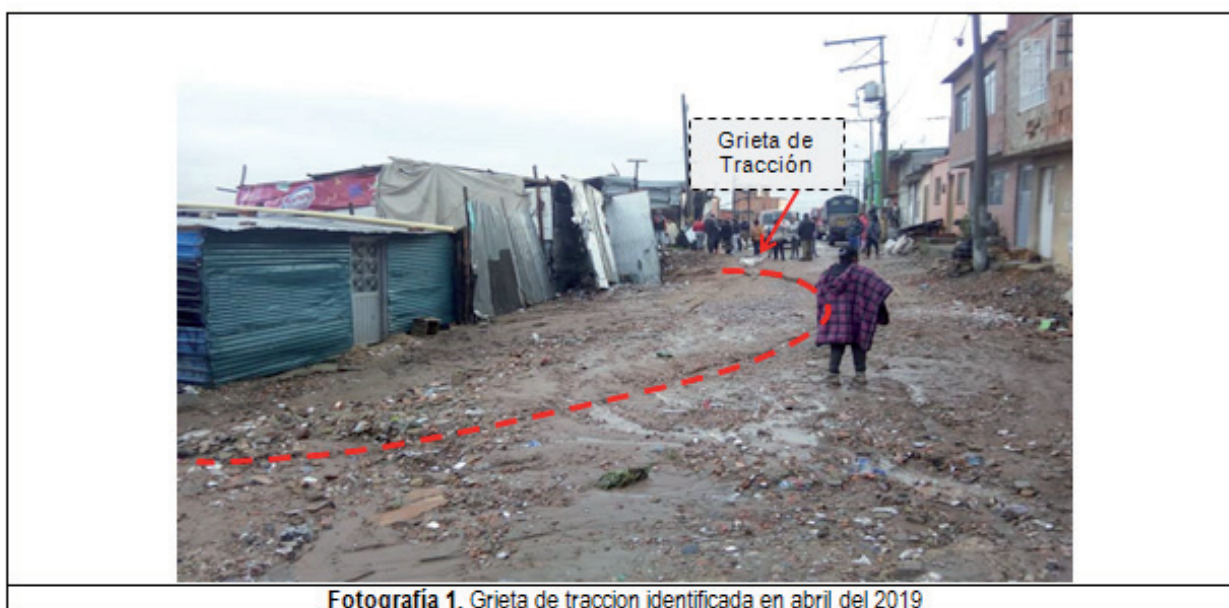
En acciones de monitoreo en el sector donde se presentó el evento SIRE 5335835 del 20 de abril del 2019, **se encontró la continuidad de las grietas identificadas** en el Diagnostico Técnico DI-13029 sobre la carrera 16 (Fotografías 1 y 2). La Calle 80A Bis Sur presenta deformaciones sobre el pavimento y se evidencia que continúan las filtraciones de agua sobre la misma (Fotografías 3 y 4).

**Fotografía 1.** Grieta de tracción identificada en abril del 2019

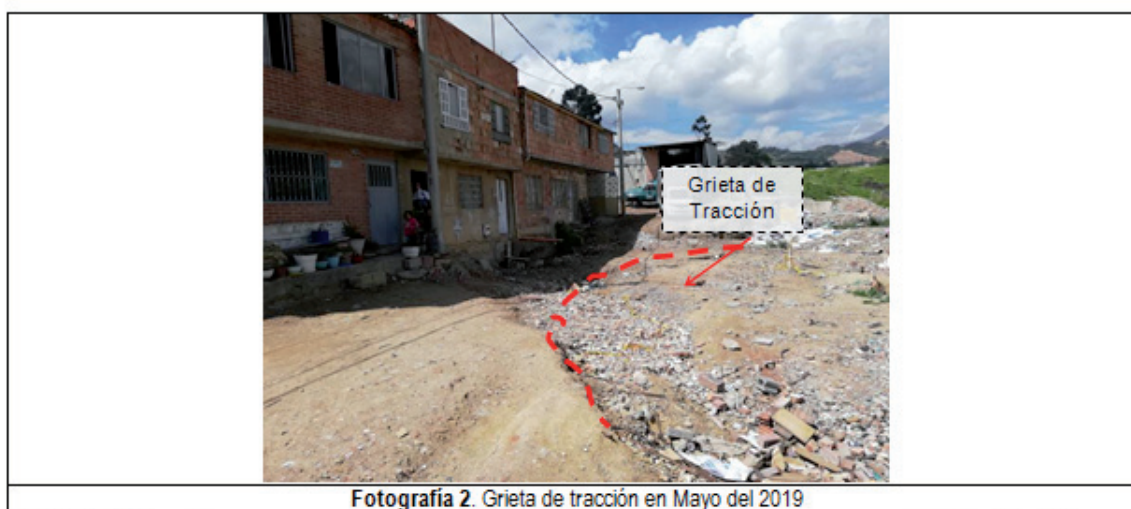
En acciones de monitoreo al sector afectado, personal de la Subdirección para el Manejo de Emergencias y Desastres de IDIGER, hizo presencia el 31 de Mayo de 2019 al sector de la referencia, **evidenciando que las grietas observadas en el terreno presentan continuidad, así como desplazamiento de la masa inestable tanto en vertical (profundidad) como en horizontal.**

**Fotografía 2.** Grieta de tracción en Mayo del 2019

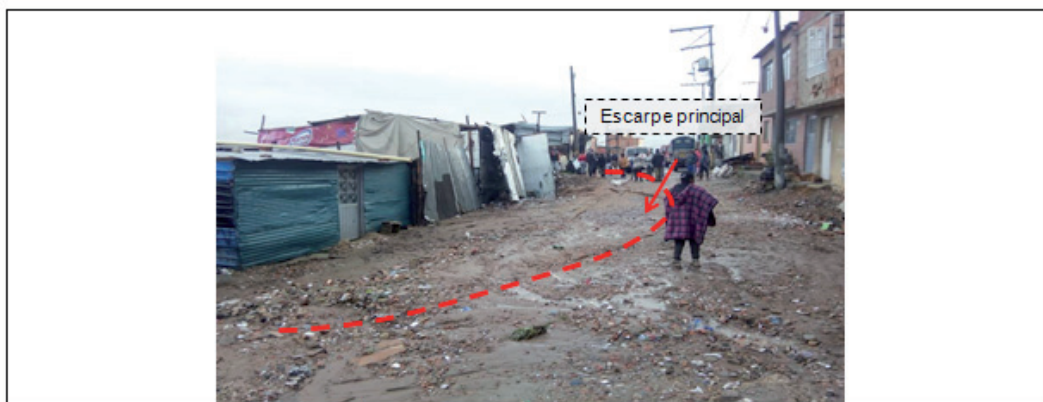
En comparación con el monitoreo realizado el 31 de mayo se identifica un incremento del movimiento en masa relacionado en los antecedentes, asociado con un avance retrogresivo sobre la carrera 16 cuyo

escarpe principal ya alcanza la cimentación de las viviendas localizadas en los predios 1 al 4 y al poste de energía localizado frente al predio 3, el cual en el momento de la inspección visual presenta pérdida de verticalidad por encontrarse justo sobre el  
escarpe principal. (Fotografías 1-3)”

**Fotografía 1.** Grieta de tracción identificada en abril del 2019

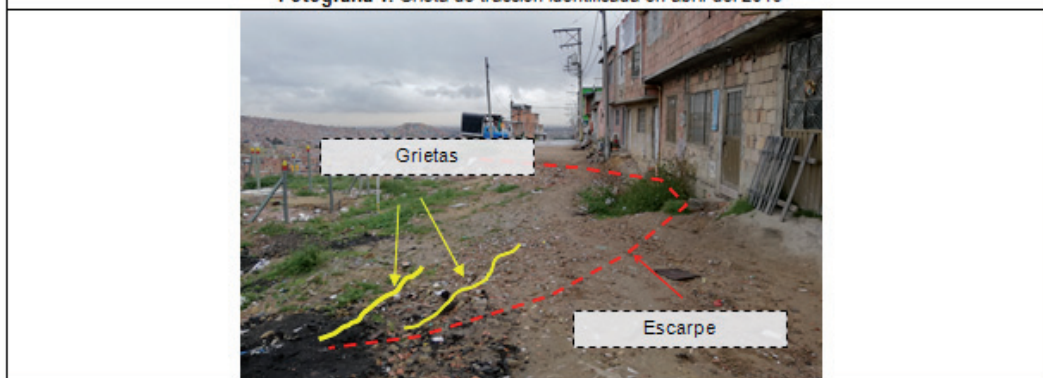
**Fotografía 2.** Grieta de tracción identificada en julio del 2019

- A la Alcaldía Local de Ciudad Bolívar, desde su competencia acatar la recomendación de uso del tramo vial de la carrera 16 frente a los predios de 1 al 4 en el barrio divino niño de la localidad Ciudad Bolívar por los daños evidenciados.

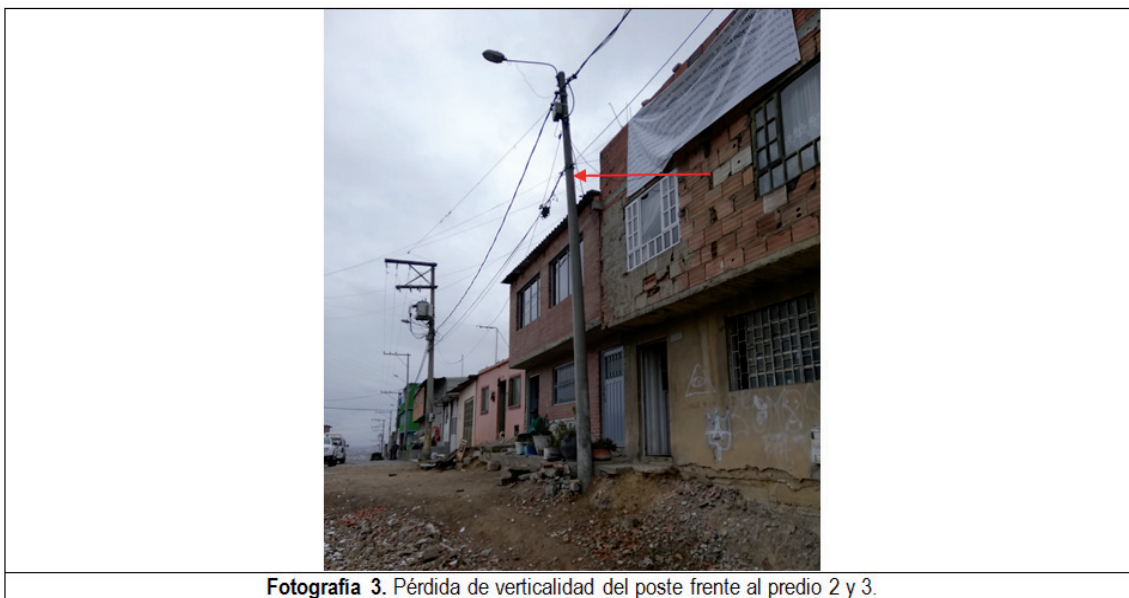
**Fotografía 3.** Pérdida de verticalidad del poste frente al predio 2 y 3.

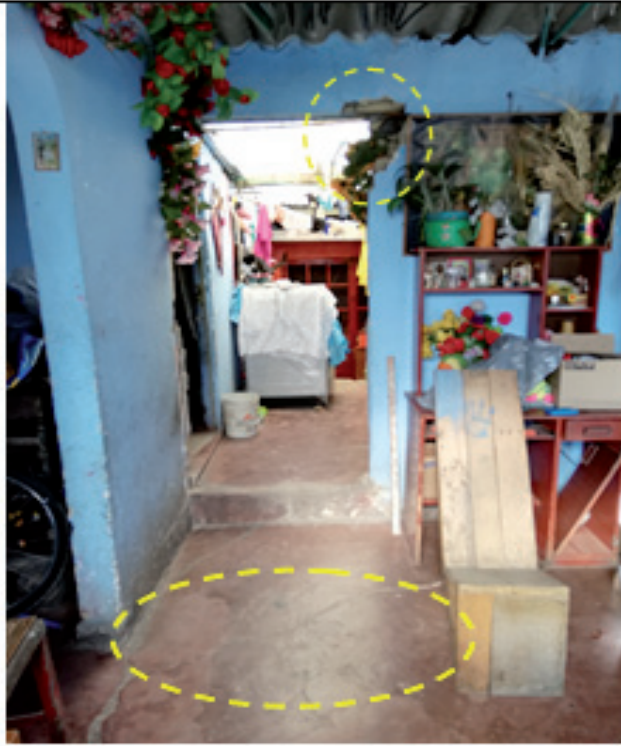
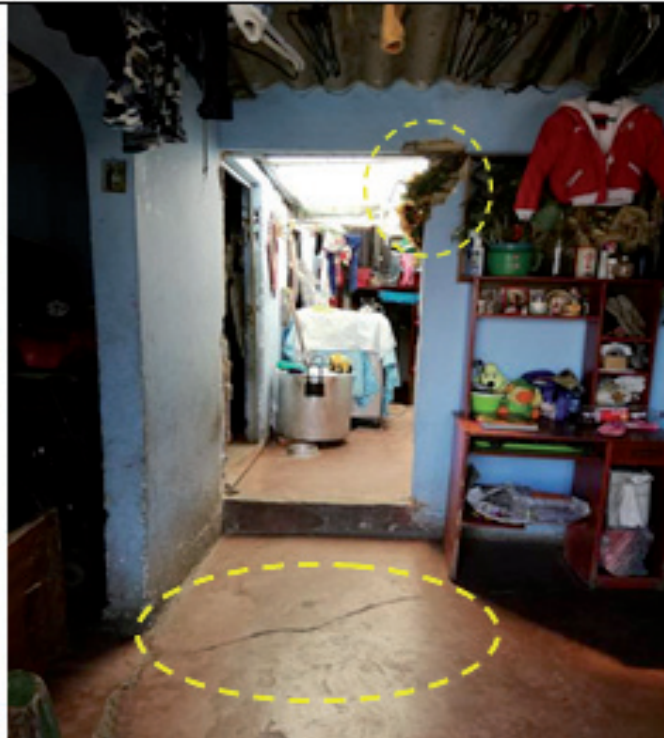
*“Las 4 viviendas monitoreadas en el DI-13357, correspondientes a los predios 04, 05, 06 y 07 de la manzana 64 (según UAECD), presentan un aumento en los daños evidenciados con las deformaciones en los muros perimetrales, aumento en las aberturas de las grietas, aparición de nuevas fisuras y asentamientos diferenciales, lo que se describe a continuación.”*

Fotografías 9 v 10. Aumento de los daños de la vivienda del predio

- Incluir a las familias que habitan en los predios relacionados a continuación al Programa de Reasentamiento de familias en Alto Riesgo No Mitigable de acuerdo al Decreto 255 del 2013, dado al compromiso actual de las mismas por el avance del movimiento en masa de tipo retrogresivo, el cual generó grietas en el terreno y daños severos en las viviendas.

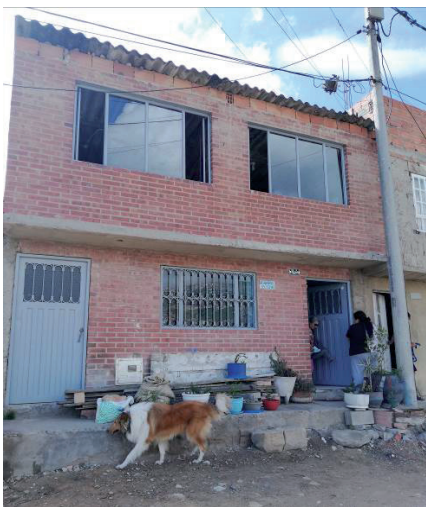
**Fotografía 11.** Vista del frente del predio 2 localizado en la Carrera 16 No 80A-02 Sur

El predio 2, corresponde a una edificación de dos niveles construida en mampostería simple, con entrepiso en concreto y cubierta en láminas de zinc.

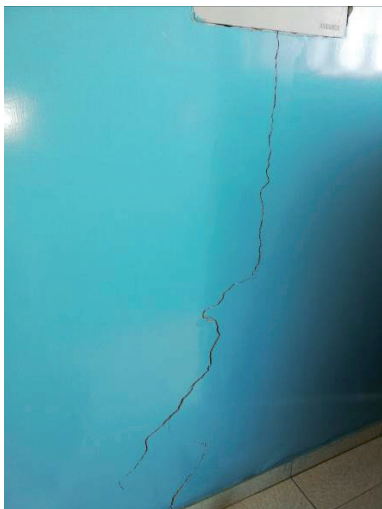
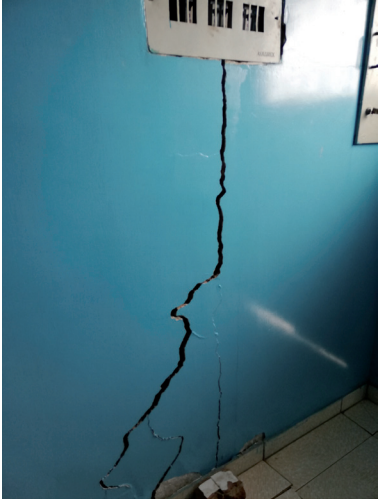
Se evidencia la aparición de nuevas grietas en muros divisorios y perimetrales así como en el entrepiso de la edificación, aberturas que cambian respecto al mes de mayo en 2cm.

Adicionalmente se evidencia el levantamiento de baldosines en el piso en el acceso de la vivienda.

Según información suministrada por la responsable de la vivienda, en el último mes se ha presentado la rotura de la tubería de los servicios de gas y de agua de la vivienda, información que con base a la inspección visual no es posible confirmar.

| <p><b>Fotografías 12 y 13.</b> Aumento de los daños de la vivienda del predio 2.</p> | |

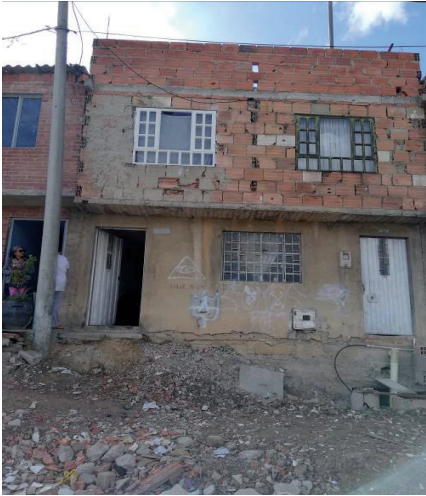
| | <p>El predio 3, corresponde a una edificación de tres niveles construida en mampostería parcialmente confinada, con entrepiso y cubierta en concreto.</p> <p>Se evidencia daños en los elementos estructurales y no estructurales de la vivienda, relacionados con un aumento en la longitud de las grietas y abertura de las mismas. La longitud pasa de 2 metros a 3 metros y la abertura de 2 a 4cm. Adicionalmente, se evidencia deformación en el piso y contrapiso de la vivienda.</p> <p>Desde el exterior se evidencia la <b><u>pérdida del suelo de cimentación del costado norte</u></b> del predio por el avance del movimiento en masa.</p> |
| <p><b>Fotografía 14.</b> Vista del frente del predio 3 localizado en la Carrera 16 No 80A-08 Sur</p> | |

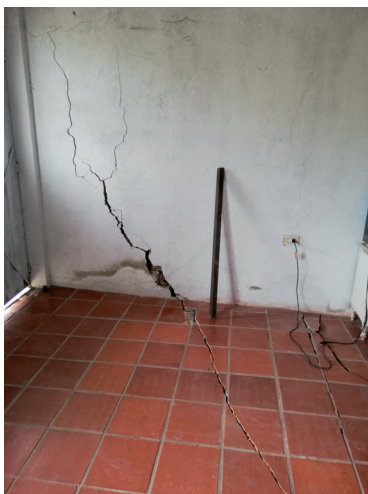
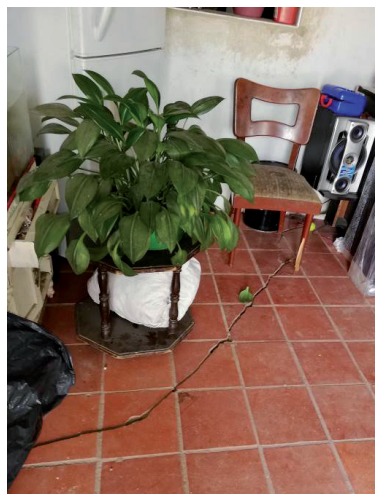
Fotografías 15 y 16. Aumento de los daños en el interior de la vivienda del predio 3

- La aparición de nuevas grietas entre los meses mayo y julio del 2019, **evidencia una aceleración importante en el proceso de inestabilidad de las edificaciones**, por lo que el nivel de daños identificado presenta un avance importante comprometiendo la estabilidad de las mismas.
