## Resolución Número 650

(Noviembre 27 de 2019)

“Por la cual se mantiene la condición urgencia declarada mediante la Resolución No. 411-2019, en el sector ubicado en la Carrera 16 entre la Calle 80 Bis A Sur y Calle 80 A Bis A Sur y su área de influencia en la Localidad de Ciudad Bolívar, Bogotá, D.C., por fenómeno de remoción en masa”.

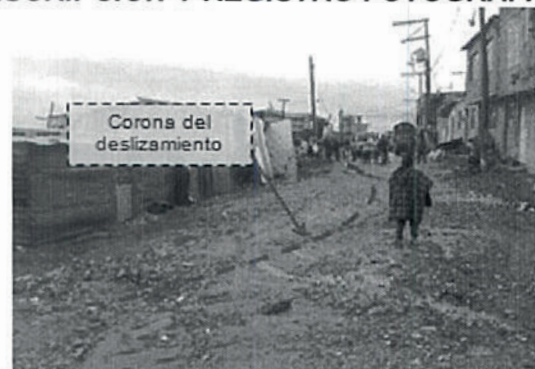
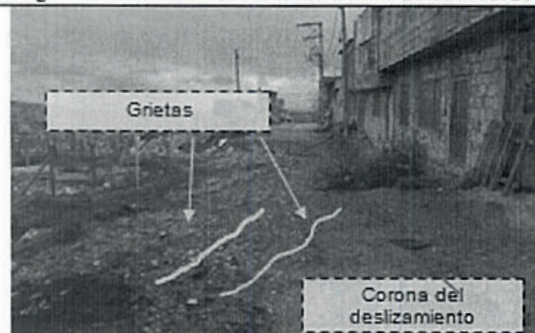
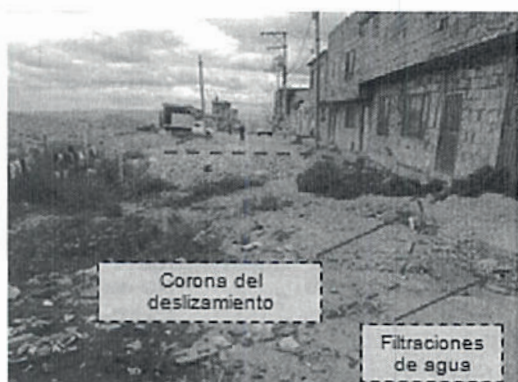
Fotografía 1. Grieta de tracción identificada en abril del 2019

Fotografía 2. Grieta de tracción identificada en julio del 2019

Fotografía 3. Grieta de tracción que alcanza la cimentación de las viviendas. Octubre 2019

En comparación con los antecedentes, se evidencia que la reactivación del movimiento en masa y la aceleración del mismo, generaron un desplazamiento de la grieta de tracción hacia el oriente afectando en mayor proporción la cimentación de la vivienda del predio 3 y que para el momento de la visita también se ve afectada la cimentación del predio 4.

Así mismo, se evidencia hundimiento en la corona con desintegración de la masa inestable. (fotografía 1, 2 y 3)

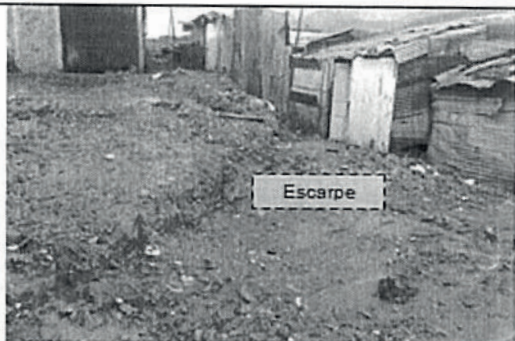
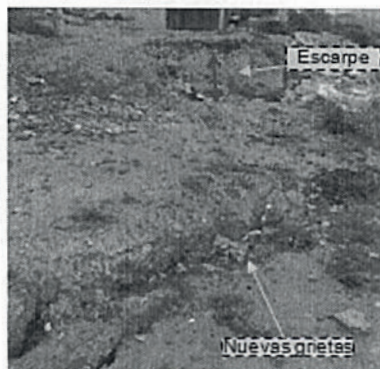
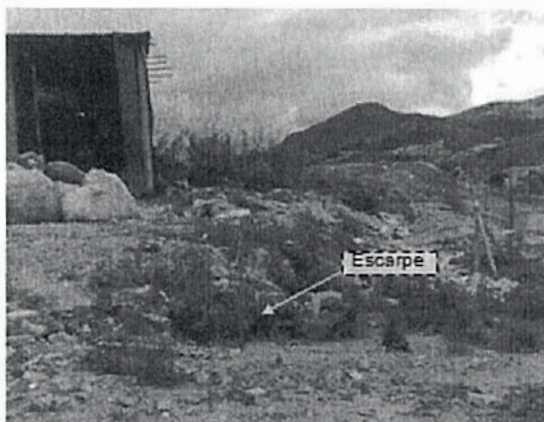
Fotografía 4. Escarpe en Abril 2019

Fotografía 5. Escarpe en Julio 2019

Fotografía 6. Escarpe en octubre 2019.

En lo relacionado con el escarpe formado frente al predio 4 sobre la Carrera 16, se identifica cambio importante en la magnitud del mismo, dado para el mes de abril tenía una altura aproximada 10 cm y en la actualidad presenta una altura cercana a los 30 cm.

Es importante señalar, que las grietas formadas en el mes de julio, no lograron ser identificadas ya que se advierte disposición de residuos sólidos de construcción por lo que no se puede evaluar las condiciones de las mimas. (Fotografías 4-6)

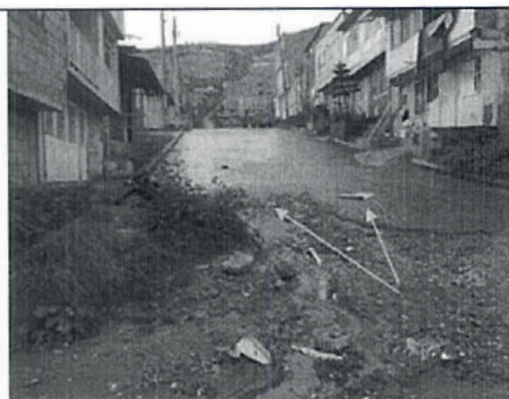
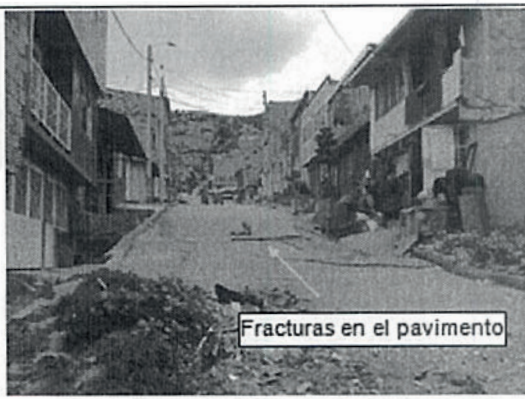
Fotografía 7. Filtraciones de Agua desde la Carrera 80 A Bis A Sur, en el sector evaluado.

Fotografía 8. Daños en la infraestructura pública. Octubre 2019

Sobre la Calle 80 A Bis Sur, se identifica un aumento en los daños sobre el pavimento relacionados con la aparición de nuevas grietas y el aumento en las aberturas grietas ya identificadas, las cuales en el momento de la evaluación tienen una abertura aproximada entre 4 y 6cm. (Fotografías 7-8)

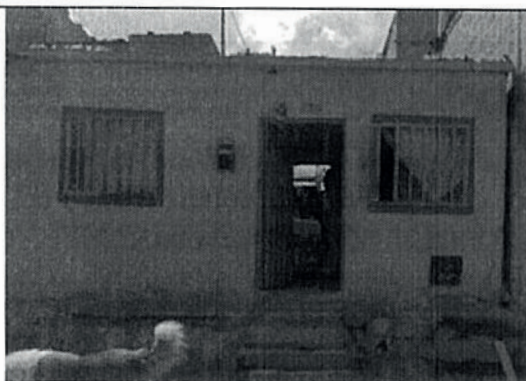
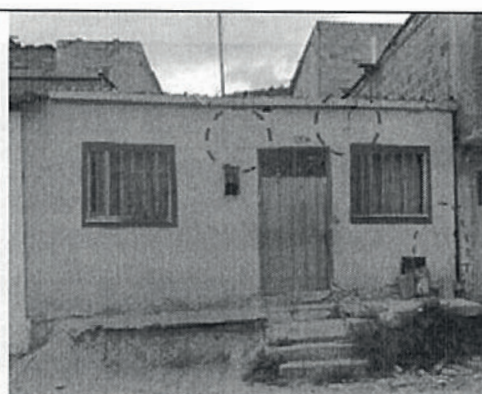
**Fotografía 9.** En el predio 1 no había daños en el exterior para Predio 1 en abril 2019.

**Fotografía 10.** Presencia de daños desde el exterior del Predio 1 en octubre 2019

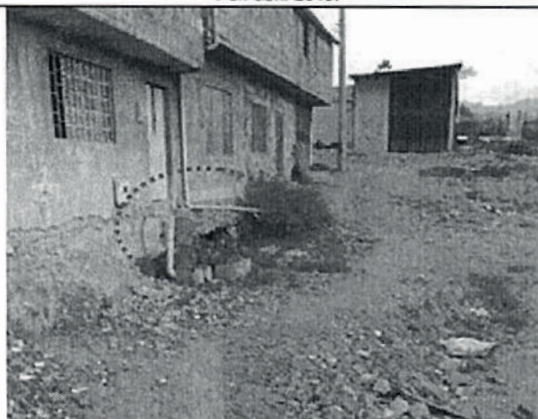
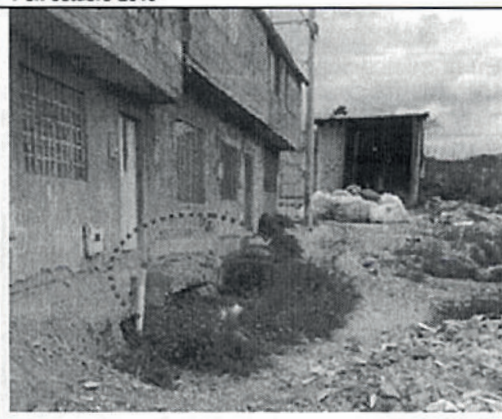
**Fotografía 11.** Avance en la pérdida de cimentación del predio 3 Mayo 2019.

**Fotografía 12.** Avance en la pérdida de cimentación de las viviendas de los predios 3 y 4. Octubre 2019.

Las viviendas de los predios 1 al 4, que ya están incluidas en el Programa De Reasentamiento De Familias En Alto Riesgo No Mitigable, al parecer ya están deshabitados. Desde el exterior se identifica un aumento en los daños relacionados con las deformaciones de los muros de cerramiento. En el predio 1, no se habían identificado daños en el exterior de la edificación, situación que cambia por la aparición de grietas de tendencia diagonal de aberturas entre 1 y 3 cm de abertura. (Fotografías 11-12)

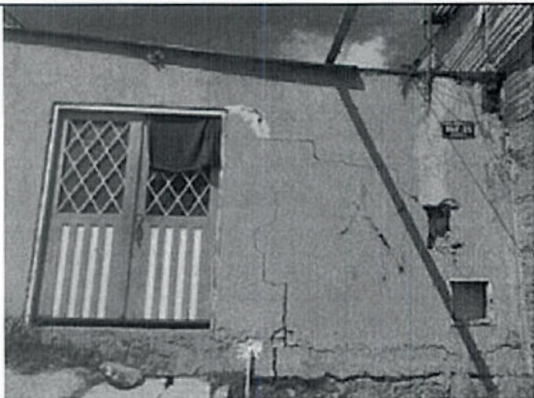
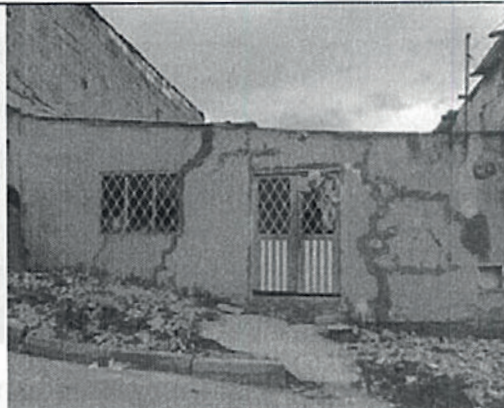
**Fotografía 13.** Vista desde el exterior del predio 5. Julio 2019

**Fotografía 14.** Vista desde el exterior del predio 5. Octubre 2019

En la edificación del predio 5, desde el exterior se observa un avance en los daños en el muro de fachada, los cuales fueron resanados con mortero. Desde el exterior se evidencia que hay familias habitando la vivienda, sin embargo no hay quien a atienda la visita (Fotografías 13 y 14).

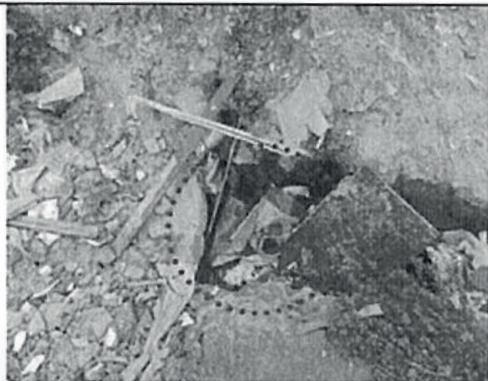
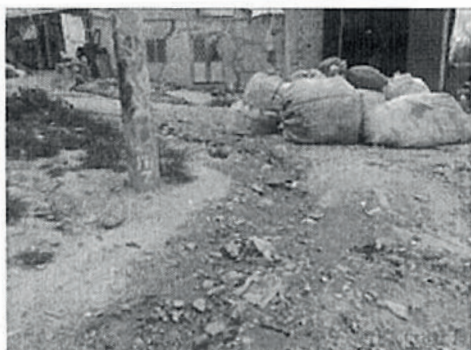
**Fotografía 16.** Vista de las conexiones erradas en la parte superior del deslizamiento.

**Fotografía 17.** Filtraciones de agua provenientes de la parte alta de la ladera

Sobre la corona del deslizamiento, se observan filtraciones de agua, conexiones erradas y la generación de surcos por la acción del agua que fluye libremente sobre la Carrera 16. (Fotografías 16 y 17)

- A la Empresa de Acueducto y Alcantarillado de Bogotá - EAAB, desde su competencia, adelantar las acciones administrativas tendientes a realizar la inspección y control de las conexiones erradas en la zona de influencia ladera arriba y en el sector aledaño al movimiento en masa identificado dado que esta aumento la actividad del mismo por los vertimientos de agua.

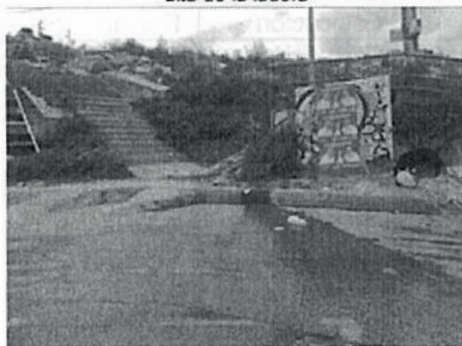
**Fotografía 18.** Filtraciones de agua en la parte baja de la ladera

En la parte baja de la ladera, se evidencia un flujo constante de agua que fluye sobre la esquina de la calle 80 Bis A Sur y la Carrera 16 Bis B que posiblemente corresponda las filtraciones de agua desde la corona del deslizamiento. (Fotografía 18)
