## **Decreto Local Número 015** (Diciembre 17 de 2019)

**“Por medio del cual se adopta el Plan Local de Gestión del Riesgo y Cambio Climático PLGR-CC de la Localidad de Rafael Uribe Uribe**

## Caracterización General de Escenarios de Riesgo

## **RIESGO POR MOVIMIENTOS EN MASA**

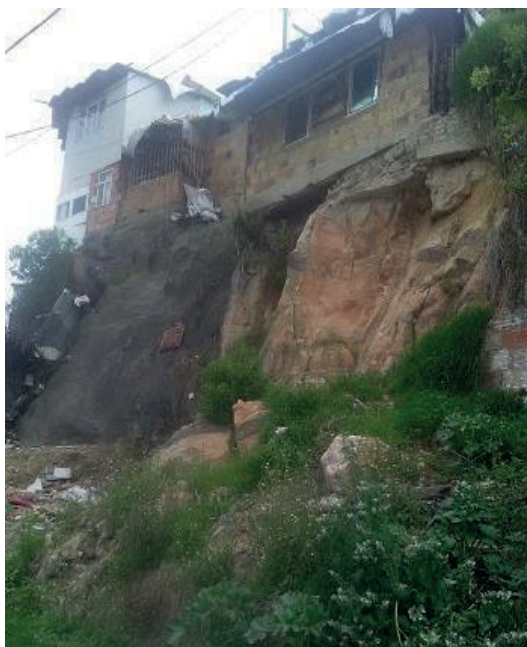
Luis López de Mesa

En la UPZ 53 encontramos procesos por movimientos en masa en los barrios Colinas, Río de Janeiro, Las Lomas, San Juanito, El Pesebre, El Triunfo, Luis López de Mesa, La Resurrección, Granjas de San Pablo, San Jorge, Carmen del Sol, Marco Fidel Suarez.

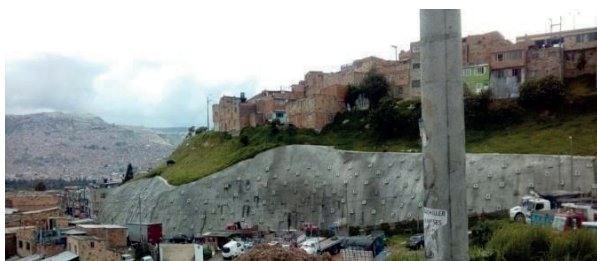
**Playón Playita – La Merced Sur**

En la UPZ 54 se presentan registros de movimientos en masa en los barrios Arboleda Sur, Callejón de Santa Bárbara, Cerros de Oriente, El Consuelo, Playón Playita, El Socorro, La Merced Sur, Providencia Alta, Zarazota, Bosques de la Hacienda, Nuevo Pensilvania, Príncipe de Bochica, Puerto Rico, Mirador del Sur I y II, Villas del Sol, Villas del Recuerdo.

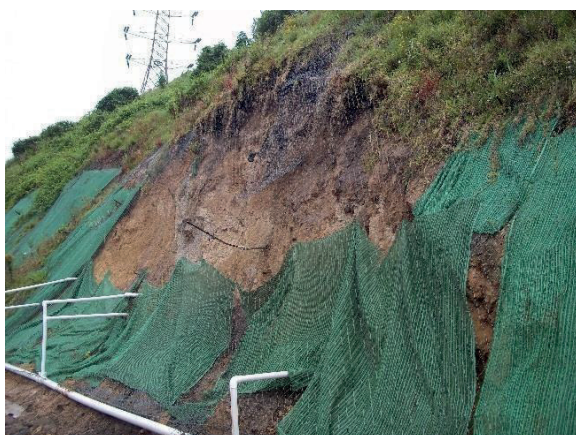
**Rincón del Valle**

Los registros históricos de movimientos en masa en la UPZ Diana Turbay están en los barrios: Nueva Esperanza (alta, media y baja), Rincón del Valle, Los Puentes, Diana Turbay Sector Cultivos, San Ignacio, San Martín, Palermo Sur Sector Las Brisas, Buenos Aires, La Paz (Sectores Naranjos, La Torre, Caracas y Cebadal), El Portal, La Marqueza, La Reconquista, San Agustín, La Serranía.

En el Sector del Rincón del Valle a causa de los procesos de remoción en masa presentados en el año 2004, en el Sector de Nueva Esperanza el Centro Comunitario HOPE y el Salón Comunal tienen restricción de uso, desde entonces las estructuras se encuentran abandonadas y en alto estado de deterioro y foco de inseguridad. Igual restricción sufrió el Centro Educativo Rene y María en el Sector de Nueva Esperanza Alta.

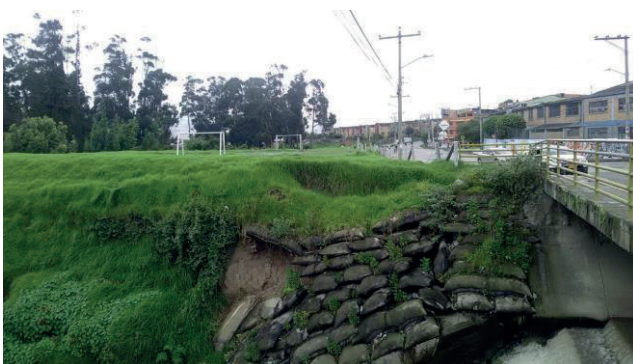
Molinos II Sector – Bochica  
Fuente: archivo fotográfico CLGR-CC

En la localidad de Rafael Uribe Uribe los movimientos en masa amenazan viviendas unifamiliares, multifamiliares, colegios, salones comunales, estructuras de servicios públicos, estructuras viales, parques, ecosistemas, entre otros.

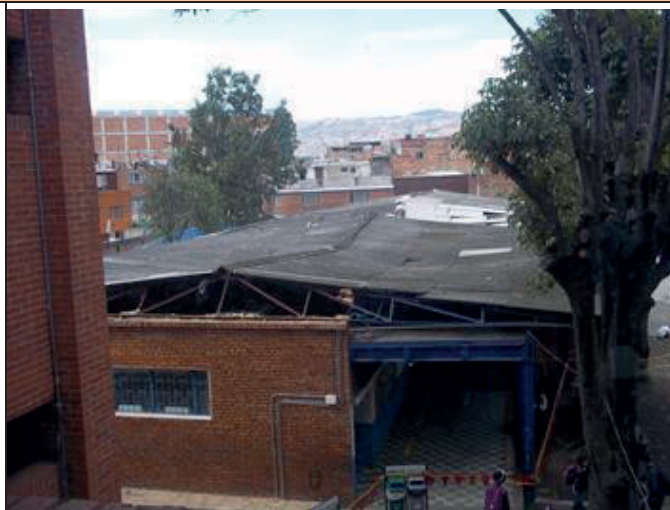
Registro fotográfico CLGR-CC Rafael Uribe Uribe  
Evento SIRE 4840109 – nov.7/2017

El 7 de noviembre de 2017 se presenta un colapso en la estructura de los salones de primaria del Colegio Manuel del Socorro Rodríguez, edificación localizada hacia el costado sur del mismo. La institución educativa distrital se encuentra ubicada en la transversal 23 Bis No.44-90 Sur, Barrio Santa Lucía de la UPZ 39 Quiroga.

- Uno de los factores que incidieron en la ocurrencia del colapso es la vetustez de la construcción. La edificación fue construida hace más de 60 años.
- Falta de mantenimiento preventivo adecuado, lo que pudo ocasionar deterioro de los elementos de soporte ante cargas de granizo y lluvia.

Se afecta un área de 500 m<sup>2</sup> de la Institución Educativa Distrital, lo que implicó la restricción de uso de 8 salones de la sección de primaria y los sectores aledaños, hasta tanto no se realice la reconstrucción de la edificación.

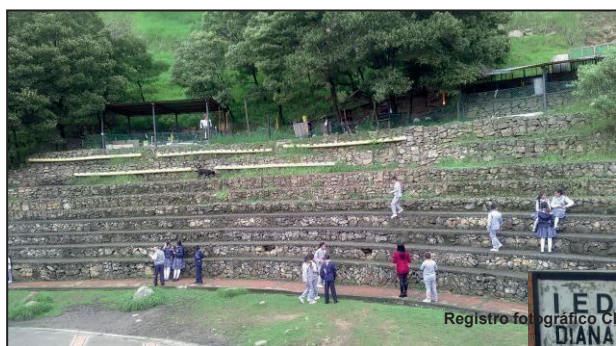
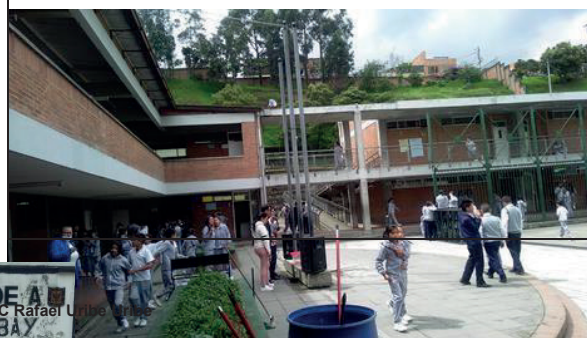
En la UPZ 55 se encuentra la Institución Educativa Distrital Diana Turbay la cual se encuentra en proceso de demolición y construcción nueva.

Así mismo se encuentran las instituciones educativas San Agustín, Palermo Sur y La Paz. En la UPZ 54 se encuentra la institución educativa Colombia Viva, en la margen derecha de la Quebrada La Chiguaza, en este mismo cuerpo de agua, a la altura del Barrio Molinos, se encuentra la estructura del Colegio Marruecos y Molinos Sede C, la cual fue diagnosticada con riesgo alto por inundación. El estado actual es de alto riesgo de colapso y se encuentra pendiente de demolición.

| Así mismo, la Secretaría de Educación viene realizando demolición y construcción nueva, es el caso de la Institución Educativa Distrital Diana Turbay, | |
