Resolución No. 02691

«Por la cual se define el acotamiento de la ronda hídrica del Drenaje Afluente 2 de la quebrada de Limas y sus elementos: Cauce, Faja Paralela, FP y Área de Protección o Conservación Aferente, APCA y se adoptan otras determinaciones»

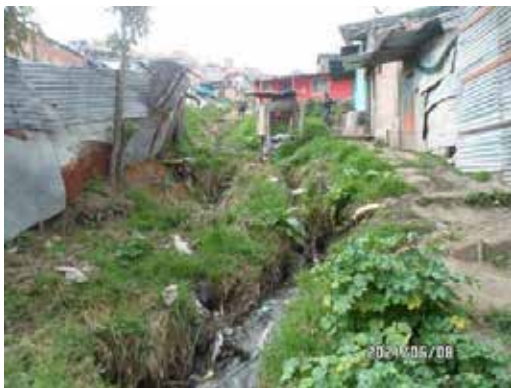
Fotografía 1. Parte alta del Drenaje Afluente 2 de la quebrada de Limas aguas arriba de la calle 70i Sur.

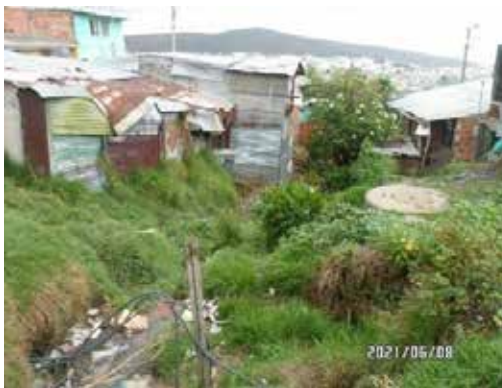
Fotografía 2. Parte alta del Drenaje Afluente 2 de la quebrada de Limas aguas abajo de la calle 70i Sur.

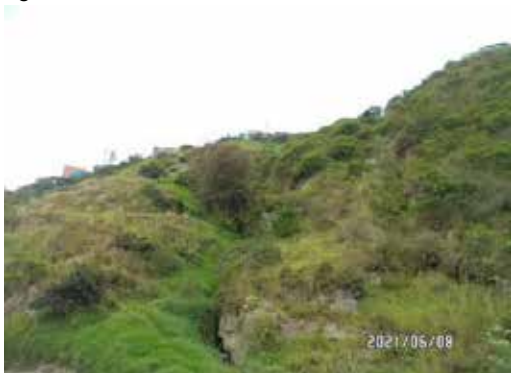
Fotografía 3. Parte media de la microcuenca del Drenaje Afluente 2 de la quebrada de Limas aguas arriba de la calle 70 Sur.

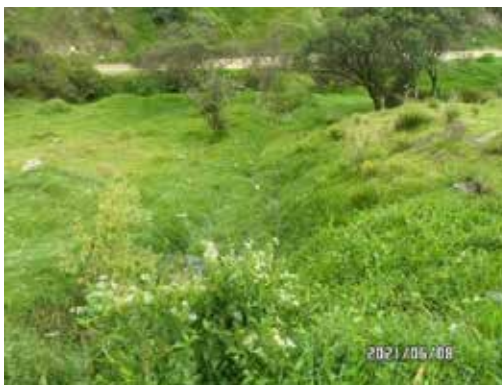
Fotografía 4. Tramo final del Afluente 2 aguas abajo de la calle 70 Sur.

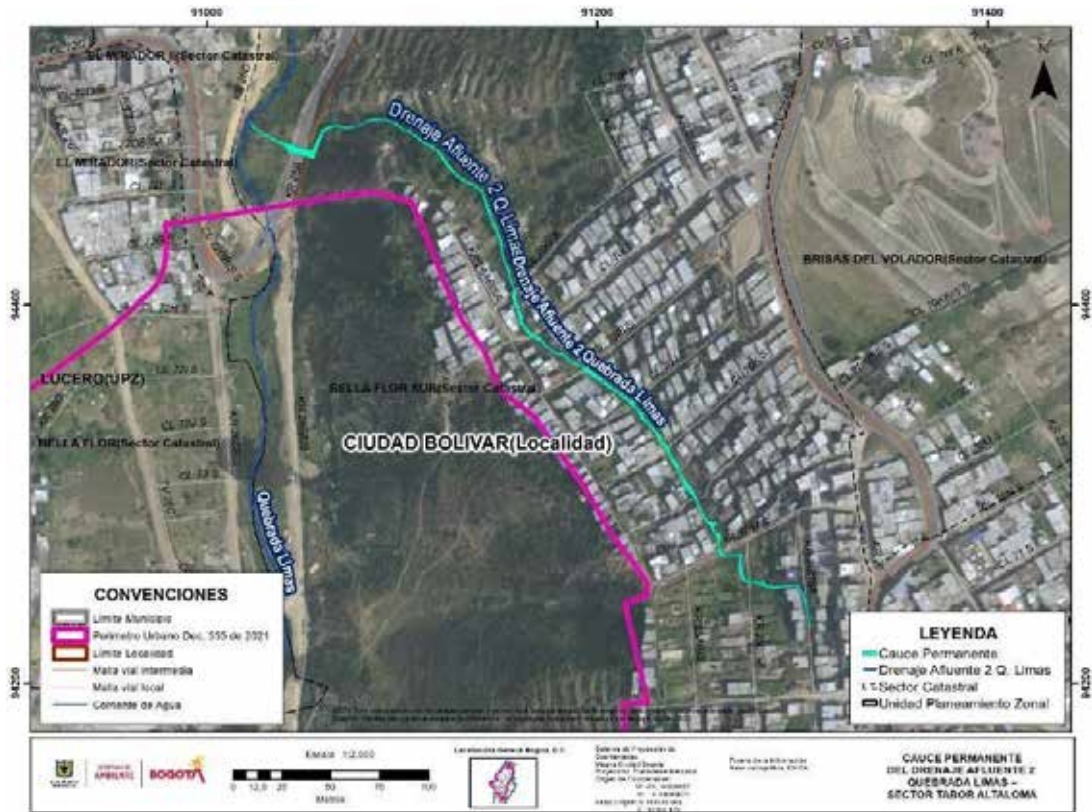
Imagen 3. Proceso de identificación y delimitación del cauce permanente del Drenaje Afluente 2 de la quebrada de Limas.

La delimitación del cauce permanente del Drenaje Afluente 2 de la quebrada de Limas sector Bella Flor Sur se realizó siguiendo las indicaciones de la Guía Técnica de Criterios Para el Acotamiento de las Rondas Hídricas en Colombia adoptada por la Resolución 957 de 2018, teniendo como información base las imágenes satelitales de la Infraestructura de Datos Espaciales para el Distrito Capital, IDECA del año 2017; el modelo digital de terreno el cual contiene información LiDAR, batimétrica y topográfica de detalle del área de estudio, remitido por la Empresa de Acueducto y Alcantarillado de Bogotá EAAB, ESP mediante comunicación EAAB 2410001-S-2021-155083 con radicación en la SDA 2021ER103937; además del recorrido por la corriente de agua realizado por profesionales de la Subdirección de Ecosistemas y Ruralidad el 8 de junio de 2021, el cual permitió demarcar el límite del cauce permanente de este drenaje (**Imagen 3**).

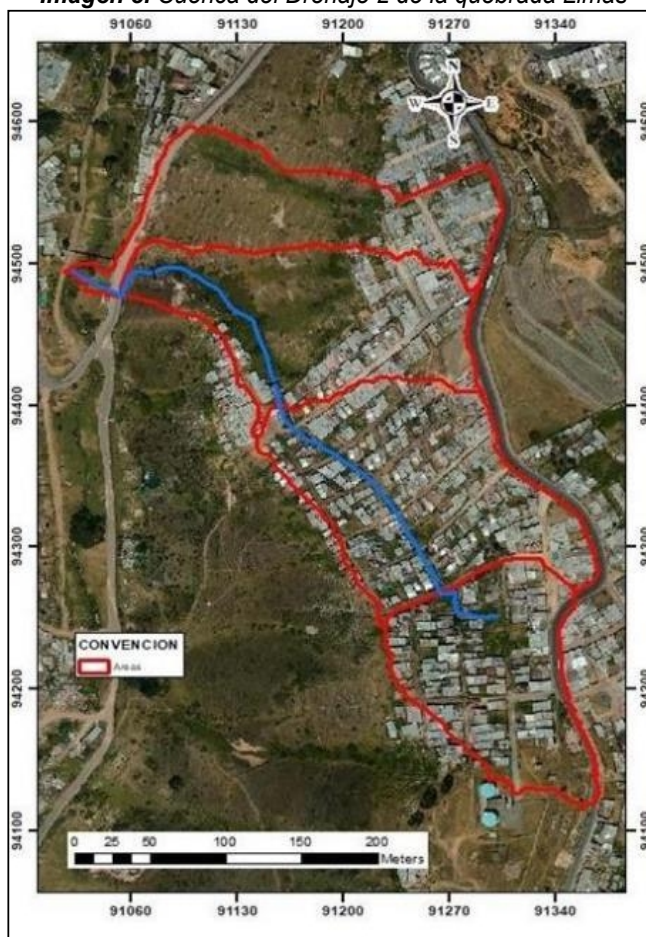
Imagen 8. Cuenca del Drenaje 2 de la quebrada Limas

La delimitación de la cuenca se realizó utilizando un modelo digital de elevaciones, a partir de los puntos de elevación de terreno procesados (LiDAR) de propiedad de la Empresa, información suministrada por la DITG, y la información existente de las redes de alcantarillado del sector registradas en el Sistema de Información Geográfico Unificado Empresarial (SIGUE). Como resultado del análisis se determinó que la cuenca del Drenaje No.2 de la quebrada Limas tiene un área de drenaje de 7.06 hectáreas, cuya extensión se muestra en la **Imagen 8**. Para efectos del análisis hidrológico y definir los caudales de análisis, el área de la cuenca fue desagregada en cuatro (4) sub-cuencas, teniendo en cuenta el cambio de pendientes y los diferentes afluentes de la quebrada.

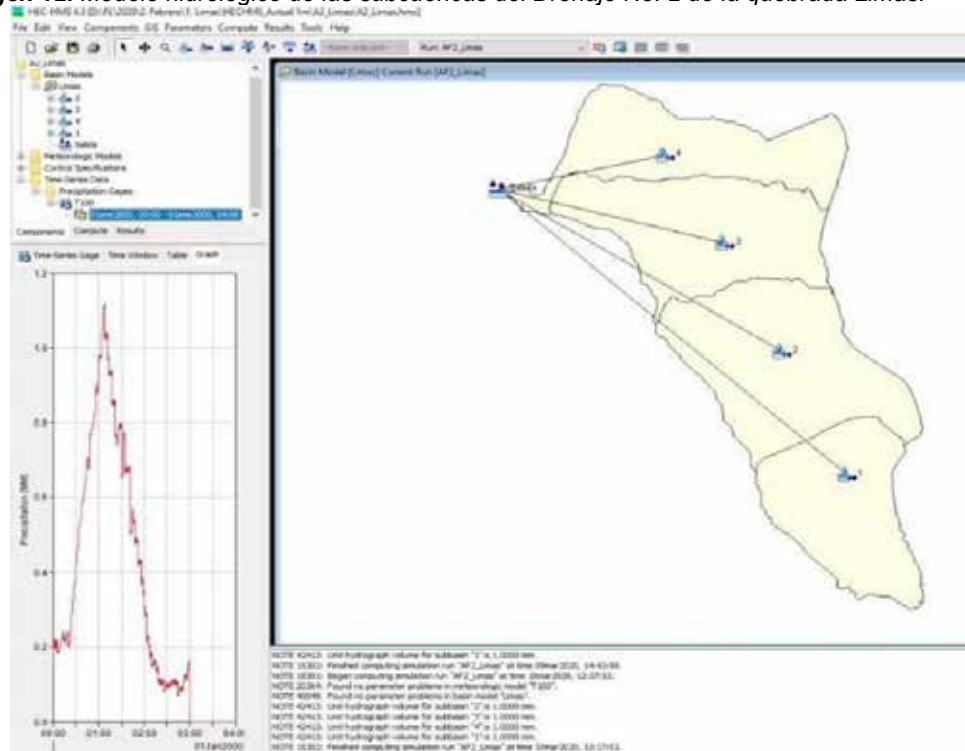
Imagen 12. Modelo hidrológico de las subcuencas del Drenaje No. 2 de la quebrada Limas.

Realizada la modelación hidrológica en el programa HEC-HMS de las subcuencas aferentes al drenaje, se obtuvieron los caudales mostrados en la **Imagen 13** y cuyos valores máximos se muestran en la **Tabla 6**.

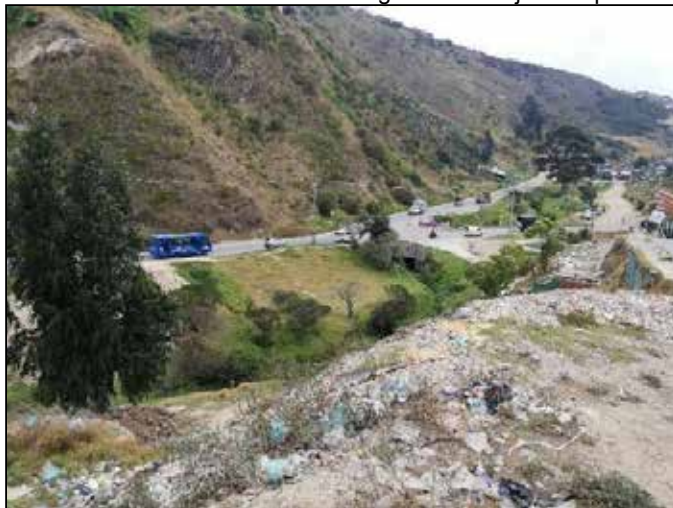
Fotografía 7. Condición de Frontera – Zona de Descarga del Drenaje a la quebrada de Limas.

Para la condición de frontera aguas abajo se consideró que el cauce natural de la quebrada Limas, en la zona donde confluye el Drenaje 2, se encuentra totalmente lleno, es decir en el nivel 2777,5 msnm.

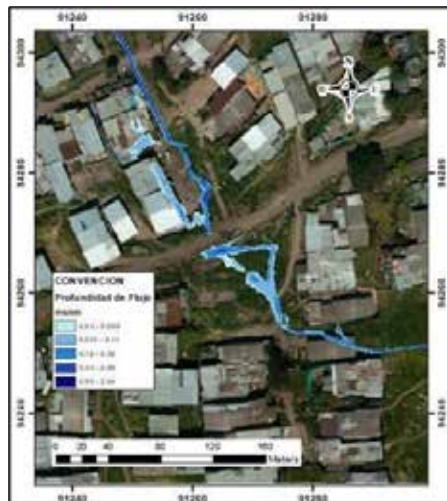
Imagen 17. Inundación Drenaje 2 quebrada Limas Tr 100 años

observar en la **Imagen 17**. La estructura tiene suficiente capacidad hidráulica, por lo que los desbordamientos ocurren aguas abajo pueden deberse a imprecisiones en la representación del terreno en este sector, por lo que sería necesario contar con un mayor nivel de detalle topográfico. Por otro lado, el comportamiento identificado hacia aguas arriba puede deberse a la posible identificación de una posible zona de nacimiento de agua, sector ubicado al sur de la calle 70m sur. Sin embargo, el alcance del presente estudio no permite determinar ni concluir lo anterior, por lo que se recomienda presentar estos resultados a la autoridad ambiental y si ellos coinciden con lo identificado se debería realizar un estudio hidrogeológico con el fin de determinar el origen y procedencia del agua.

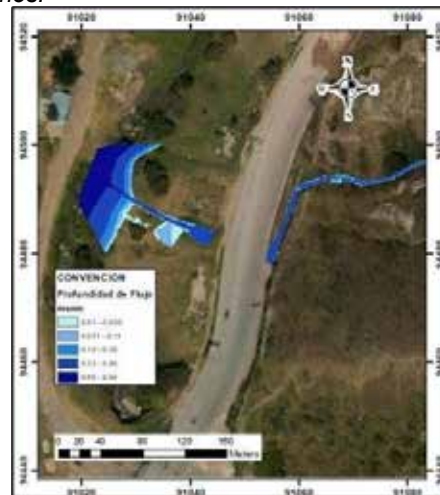
Imagen 18. Desbordamiento Margen Izquierdo Drenaje 2 quebrada Limas Tr 100 años.

Adicionalmente, justo antes de la entrega a la quebrada Limas se presenta un pequeño desborde del cauce, tal como se puede observar en la **Imagen 18**. Este desborde no afecta la vía (carrera 26b) y se encuentra dentro de la Zona de Manejo y Preservación Ambiental (ZMPA), por lo que no genera ningún problema hidráulico en el sector.

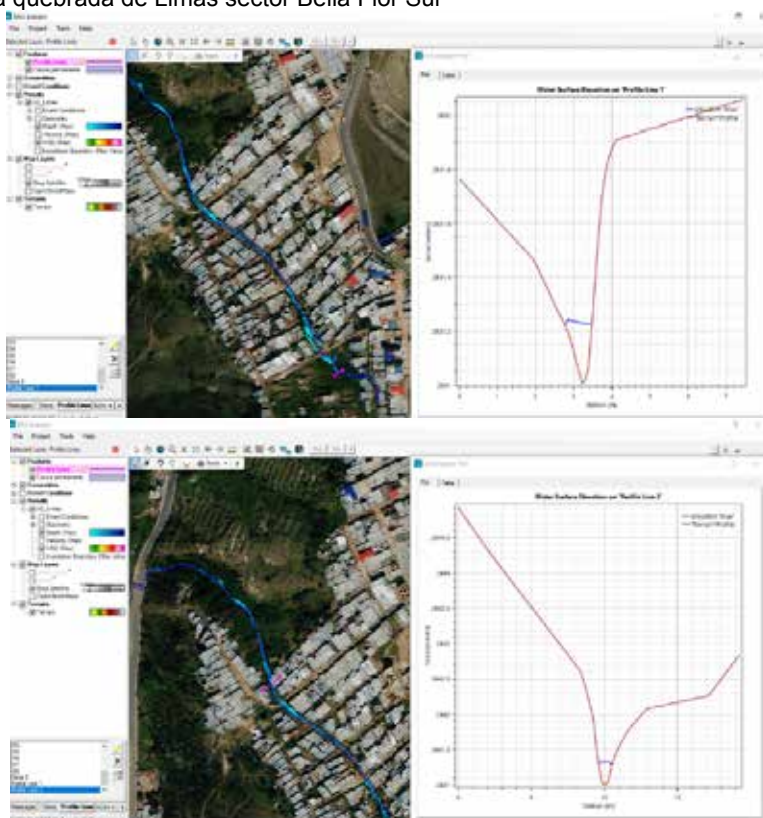
Imagen 21. Secciones transversales de diferentes tramos de la modelación hidráulica del Drenaje Afluente 2 de la quebrada de Limas sector Bella Flor Sur

- En cuanto a la modelación hidráulica del Drenaje Afluente 2 de la quebrada de Limas sector Bella Flor Sur, se indica que se elaboró un escenario en las condiciones actuales de la corriente de agua con sus pasos peatonales artesanales, en donde por la pendiente que tiene el cauce no presenta profundidades considerables, pero sí altas velocidades (**Imagen 21**, **Imagen 22** e **Imagen 23**). Cabe mencionar que, en la entrega del afluente a la quebrada de Limas, se presenta un represamiento que no influye en el resto del tramo estudiado y se encuentra dentro de las condiciones hidráulicas de la corriente receptora.

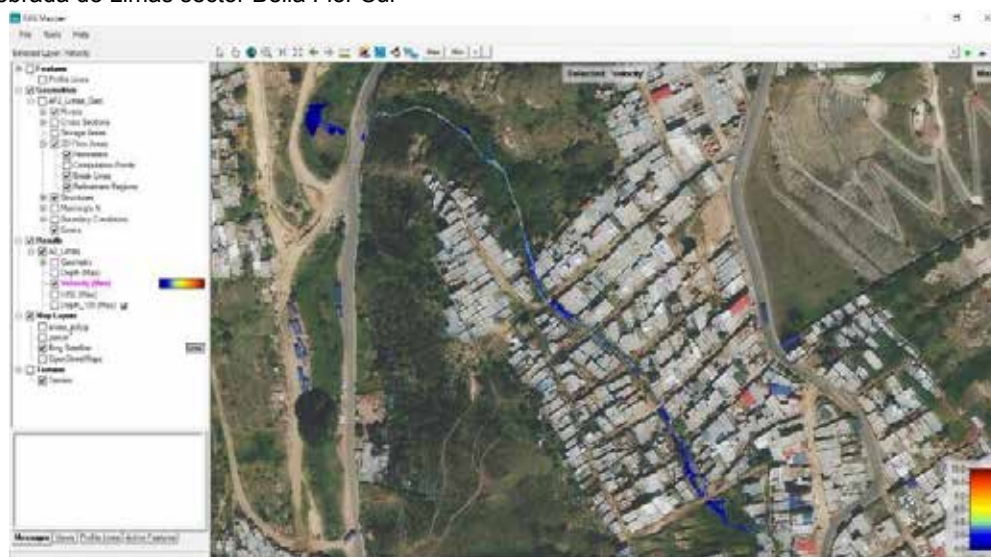
Imagen 23. Resultado de velocidades de la modelación hidráulica del Drenaje Afluyente 2 de la quebrada de Limas sector Bella Flor Sur

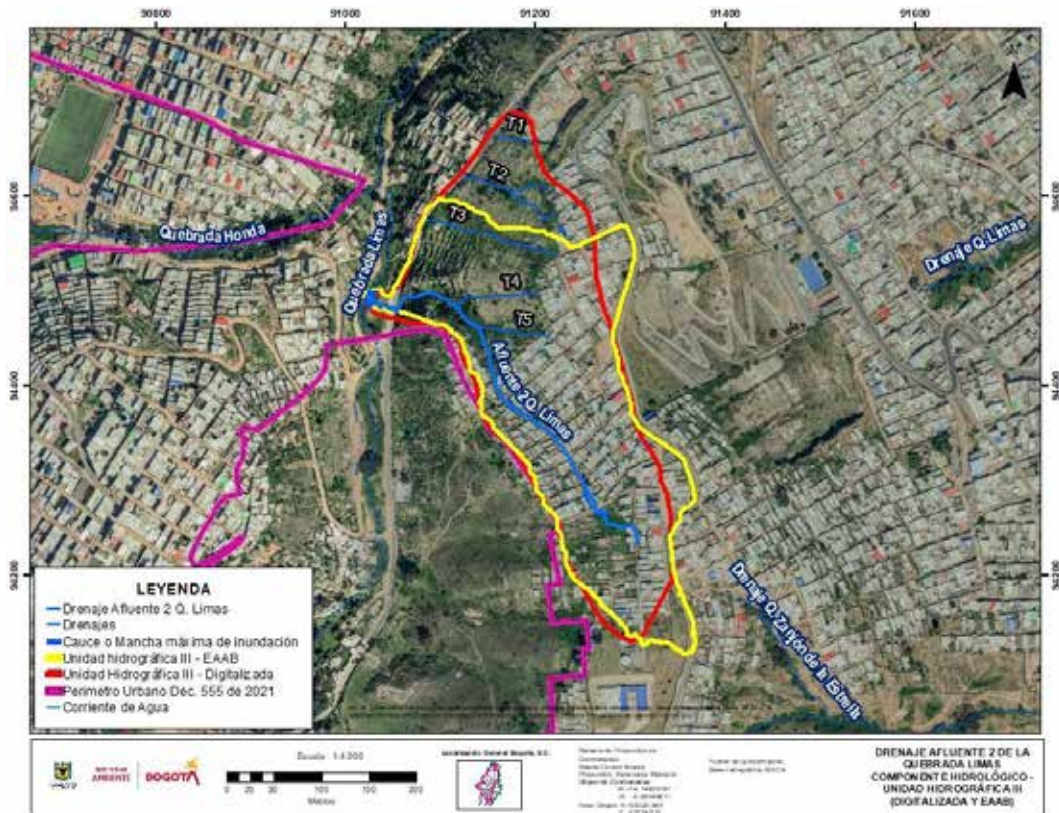
Imagen 27. Microcuencas hidrográficas del Drenaje Afluente 2 de la quebrada de Limas sector Bella Flor Sur

- Finalmente, en la **Imagen 27** se observa el cauce principal del Drenaje Afluente 2 de la quebrada de Limas sector Bella Flor Sur y sus drenajes tributarios, junto con el trazado de las dos microcuencas hidrográficas, siendo el área de drenaje o polígono color amarillo la delimitada por la EAAB, ESP para el estudio hidrológico y el área de drenaje o polígono de color rojo el resultado de este análisis, las cuales presentan un área de 7.06 y 7.55 hectáreas respectivamente, teniendo como diferencia entre estas dos microcuencas hidrográficas que los tributarios T1 y T2 localizados al norte de la zona no fueron incluidos en la microcuenca según el estudio remitido por la EAAB, ESP (polígono de color amarillo). Sin embargo, se realizó el chequeo hidrológico e hidráulico aumentando las áreas de drenaje de estos dos tributarios en los modelos, encontrando que no hay modificación en el polígono del componente hidrológico.

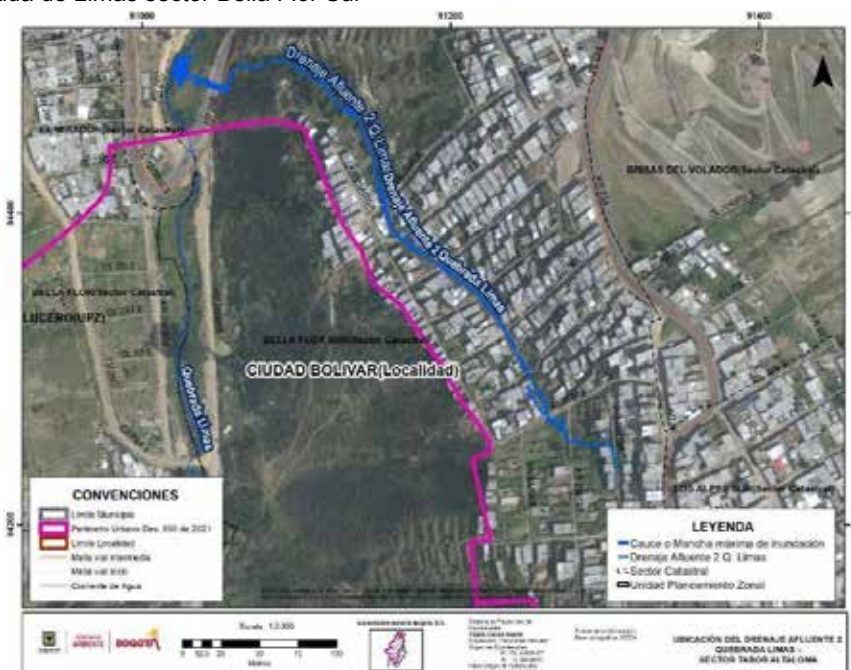
Imagen 28. Polígono hidrológico o mancha máxima de inundación TR 100 del Drenaje Afluente 2 de la quebrada de Limas sector Bella Flor Sur

En cuanto al cauce o mancha de máxima de inundación del Drenaje Afluente 2 de la quebrada de Sector Bella Flor Sur el cual está delimitado y denominado como polígono hidrológico, contiene el cauce permanente delimitado anteriormente.

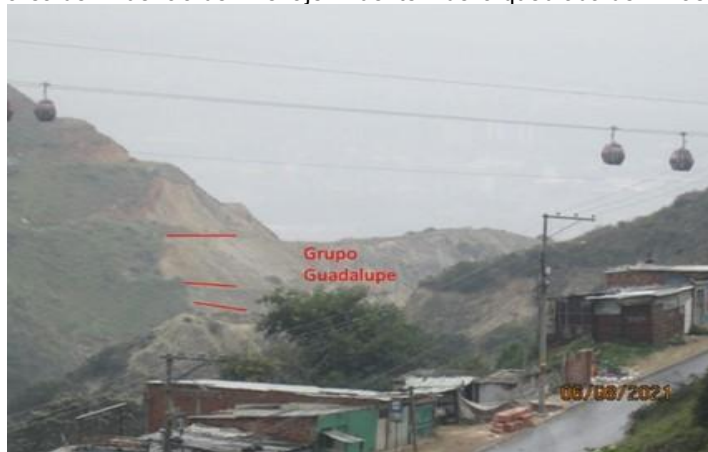
Figura 3. Cerros Orientales, Ciudad Bolívar – Grupo Guadalupe, área de influencia del Drenaje Afluente 2 de la quebrada de Limas.

Conformado de base a techo por las formaciones Arenisca Dura, *Plaeners*, Arenisca de Labor y Arenisca Tierna. Aflora a lo largo de estrechas franjas con dirección noroeste sureste y norte-sur respectivamente y constituye los Cerros Orientales que hacen parte de esta zona en la ciudad de Bogotá (**Figura 3**). En esta parte del Drenaje Afluente 2 de la quebrada de Limas, sobre la parte media de la ladera, se encontraron areniscas cuarzosas blancas superpuestas, con algunos esquistos.

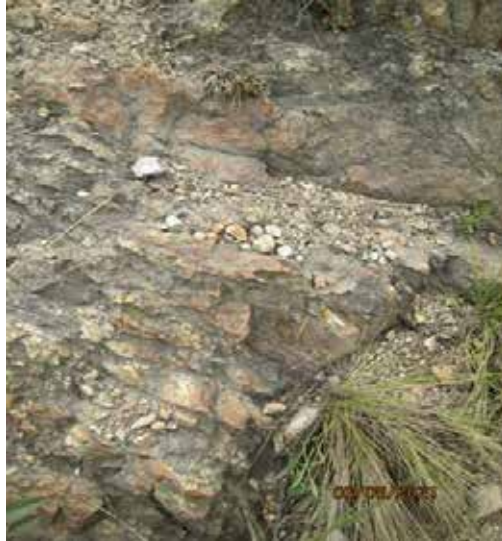
Fotografía 8. Ladera del Drenaje Afluente 2 de la quebrada de Limas. Formación Arenisca Dura, cuarzoarenita de tamaño de grano muy fino, muy cementadas, con cemento silíceo.

intercaladas con limolitas o arcillolitas arenosas con laminación plana-paralela, o capas delgadas de liditas (**Fotografía 8**).

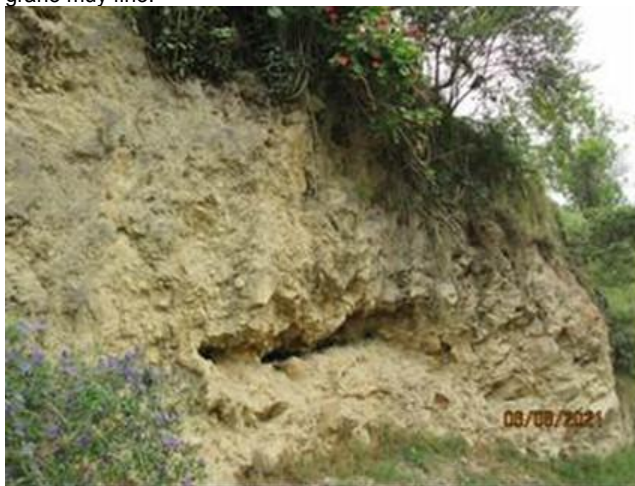
Fotografía 9. Contiguo a la vía principal, paralelo a la quebrada de Limas. Formación *Plaeners*, arenitas deleznales de color blanco, grano muy fino.

En la parte baja del Drenaje Afluente 2 de la quebrada de Limas, limitando con la vía principal se encuentran arenitas deleznales de color blanco, con laminación *flaser*, grano muy fino y medio, moderadamente calibradas, con granos redondeados y subredondeados, poco cementadas y localmente presentan glauconita (verde) (**Fotografía 9**).

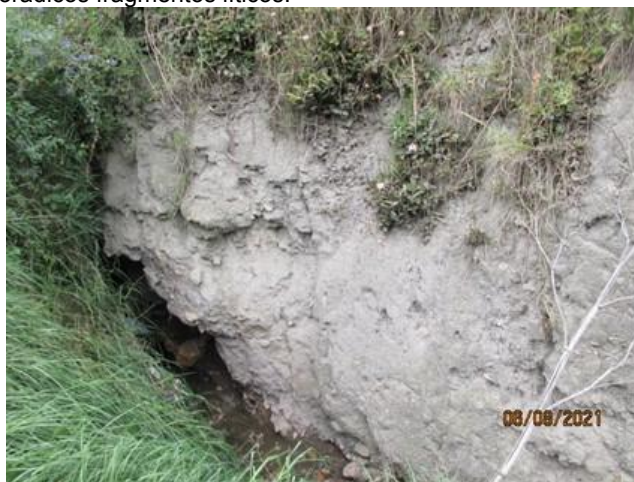
Fotografía 10. Cárcavas formadas en la parte media de la ladera por donde discurre el drenaje, arena muy fina, deleznable, con esporádicos fragmentos líticos.

Formando cárcavas en la parte media del drenaje, predominan las arenas muy finas, finas y medias y se van haciendo gruesas hacia la parte alta de la montaña; los granos son redondeados a subangulares con buena selección. Las arenitas son deleznales, con esporádicos fragmentos líticos, localmente con nódulos ferruginosos en algunas, en esta parte de la ladera se observa un alto grado de fracturamiento y de meteorización a causa de las múltiples micro fallas que en este sector se pueden percibir (**Fotografía 10**).

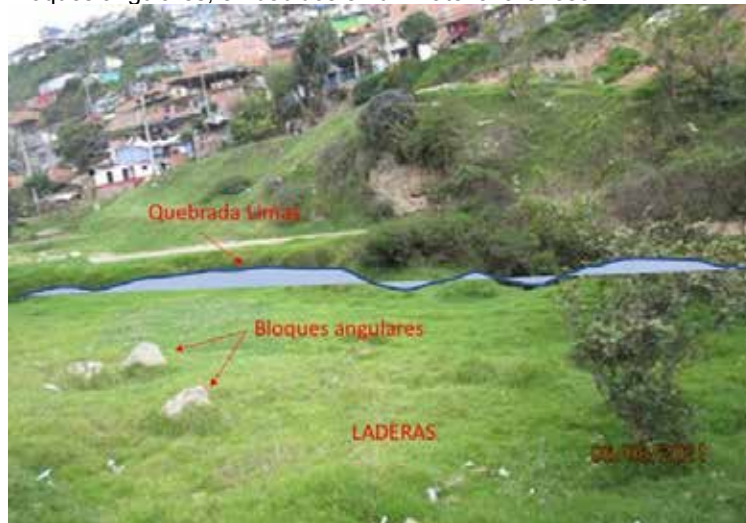
Figura 4. Rivera de la quebrada de Limas. Depósitos Coluviales, Bloques angulares, embebidos en un material arcilloso.

Se observan en la parte baja del drenaje, específicamente en la desembocadura, donde converge con la quebrada de Limas y son acumulaciones sobre las laderas por procesos de escorrentía superficial, por flujo lento y viscoso de suelos saturado y no saturado, y la litología es de bloques angulares a subangulares de diferentes tamaños (**Figura 4**).

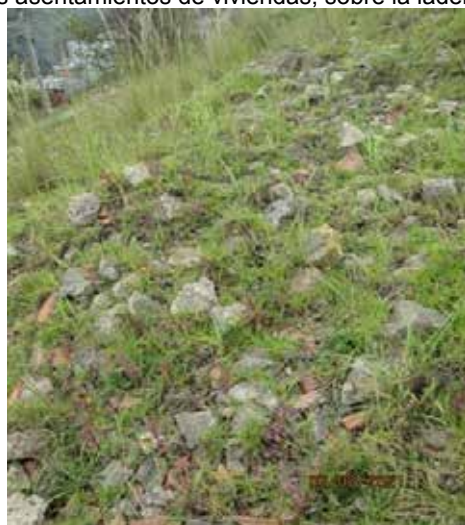
Fotografía 11. Depósitos Antrópicos, escombros de los anteriores asentamientos de viviendas, sobre la ladera.

Se encuentran en la mitad de la ladera en la margen derecha del Drenaje Afluente 2 de la quebrada de Limas y son depósitos resultantes de la disposición de basuras de composición mixta, así como de escombros, conformados por material proveniente de demoliciones de anteriores viviendas que existieron en este sector (**Fotografía 11**).

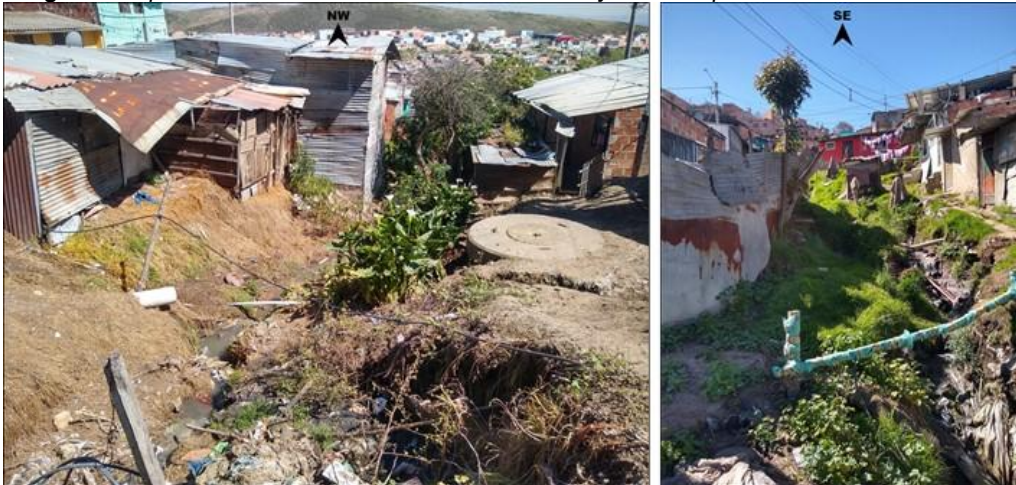
Imagen 29. Aporte de material sólido al curso del Drenaje 2 de la quebrada Limas

ya que se encuentran intensamente intervenidas con la construcción de viviendas (**Imagen 29**). Adicionalmente se identificaron algunos depósitos de terrazas bajas de mayor contenido arcilloso, localizados sobre el costado derecho de la quebrada Limas.

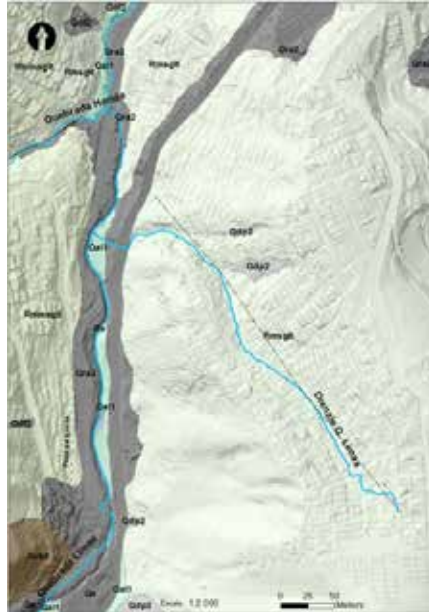
Imagen 30. Unidades Geológicas Superficiales (UGS) en el área de estudio propuesta para el Drenaje 2 de la quebrada Limas

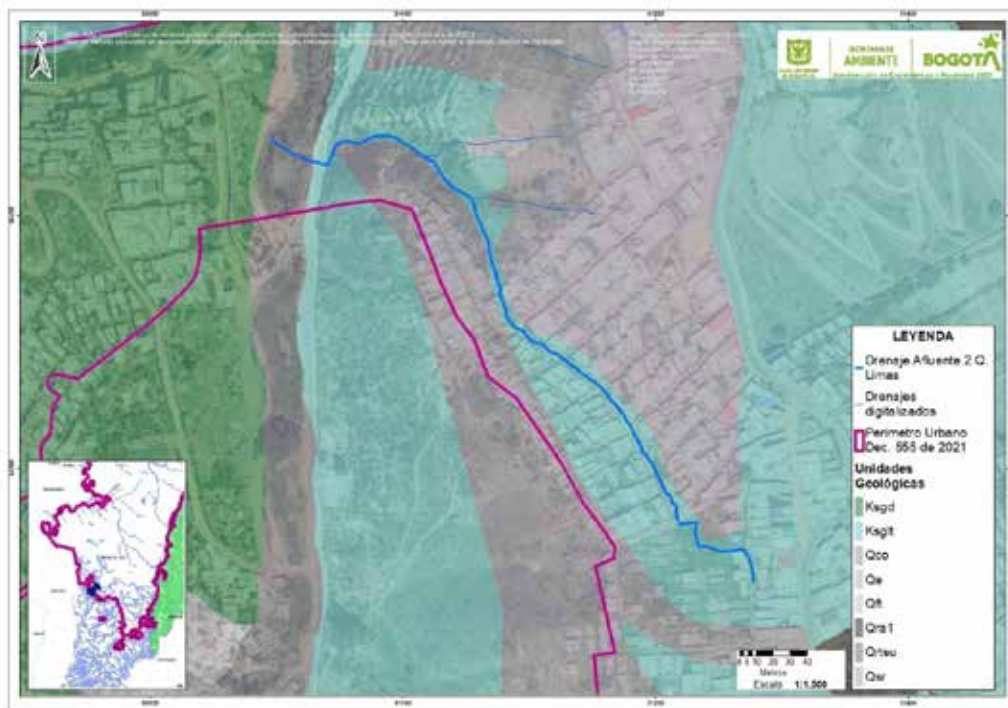
Imagen 31. Unidades Geológicas asociadas al área de estudio para el Drenaje afluente 2 de la quebrada de Limas

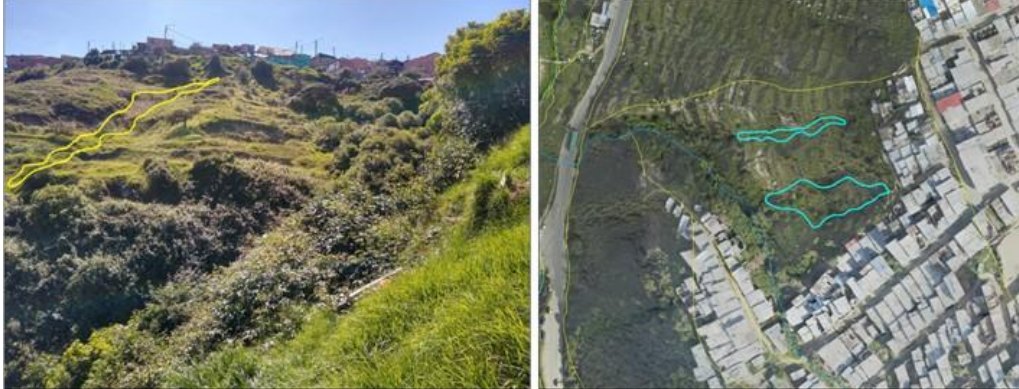
Imagen 35. Vista en campo y en planta sobre Ortomosaico de depósitos o conos coluviales (Dco)

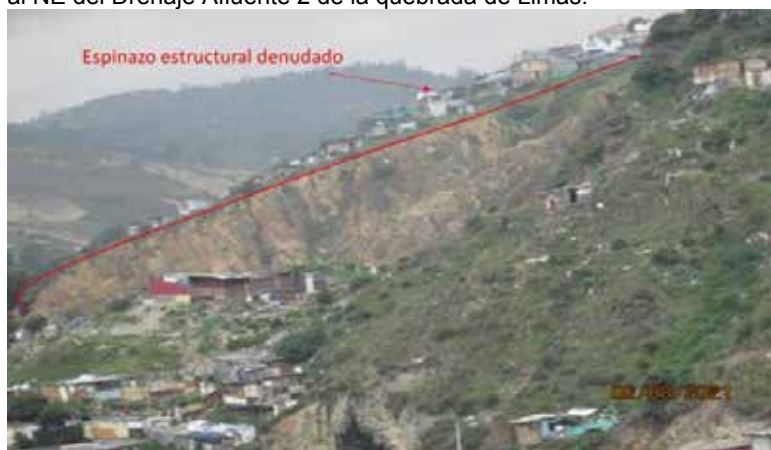
Figura 6. Unidad geomorfológica de baja estabilidad geológica localizado al NE del Drenaje Afluente 2 de la quebrada de Limas.

En el área de influencia del Drenaje Afluente 2 de la quebrada de Limas, se presentan pendientes abruptas y localmente escarpadas sometidas a procesos erosivos de alta a moderada intensidad (**Figura 6**)

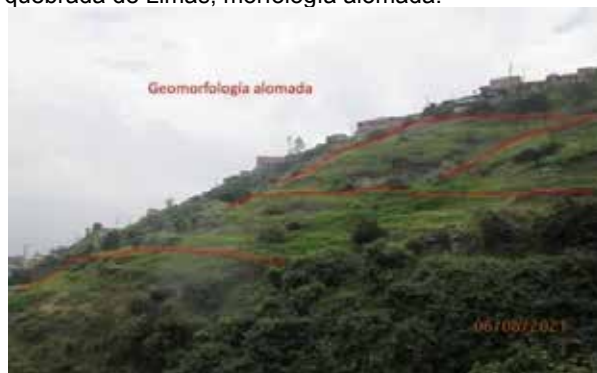
Imagen 38. Noroeste del Drenaje Afluente 2 de la quebrada de Limas, morfología alomada.

Hacia la parte noroeste del Drenaje Afluente 2 de la quebrada de Limas se presentan crestas simétricas de cimas agudas y de morfología alomada, que están transversalmente a las estructuras geológicas (**Imagen 38**).

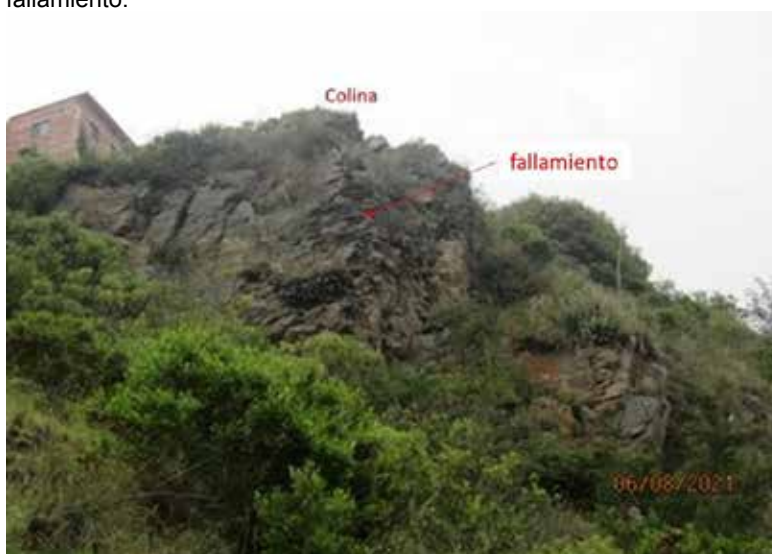
Imagen 39. Parte alta del drenaje. Estructuras con evidencia de fallamiento.

Es importante anotar que en la parte alta donde nace el Drenaje Afluente 2 de la quebrada de Limas, se observan geoformas que se han originado a causa del lineamiento estructural que surge paralelo a este drenaje cuesta abajo, su estructura es en escalón alargado en forma de terraza de morfología alomada o colinada, está limitado por el escarpe de un lineamiento de falla longitud corta **Imagen 39**.

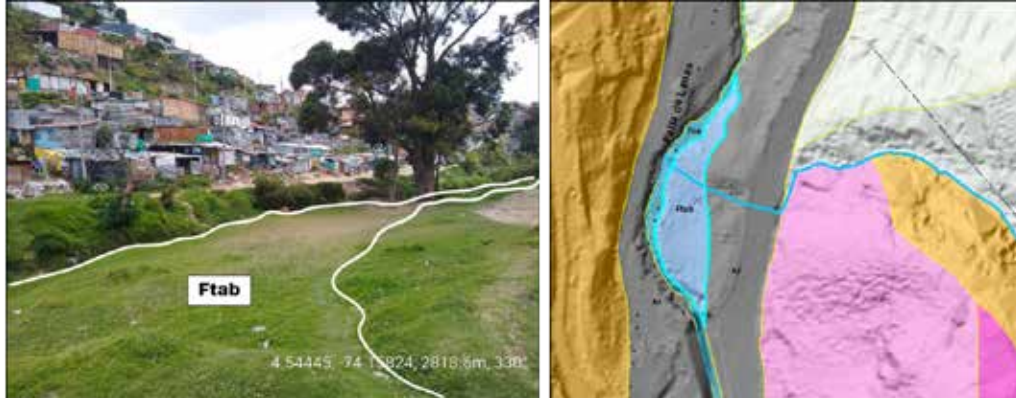
Imagen 41. Vista en campo y en planta de Terraza de acumulación baja (Ftab)

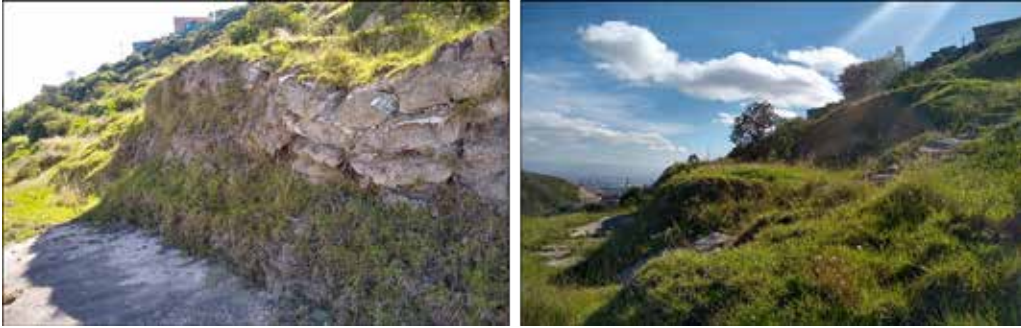
Fotografía 12. Vista en campo de explanaciones, terraceos y rellenos implementados sobre las laderas adyacentes al Drenaje 2 de la quebrada Limas

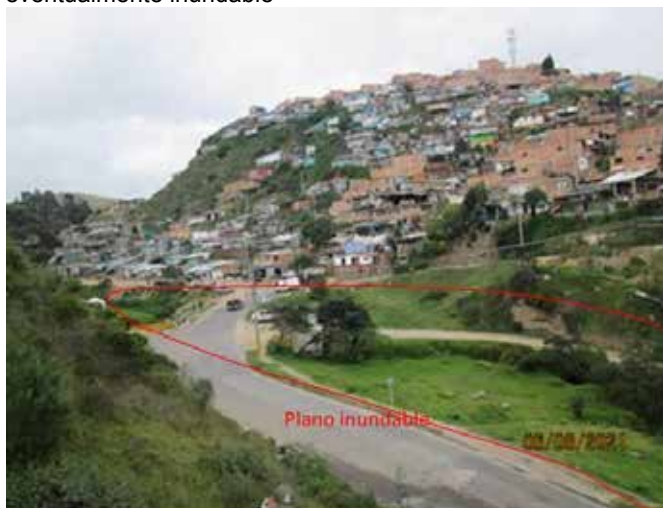
Imagen 44. Parte baja de la montaña, relieve plano y eventualmente inundable

El Drenaje Afluente 2 de la quebrada de Limas desemboca sobre el cauce principal de la quebrada Limas, el cual se encuentra enmarcado por un relieve plano e inundable por sus características geomorfológicas (**Imagen 44**).

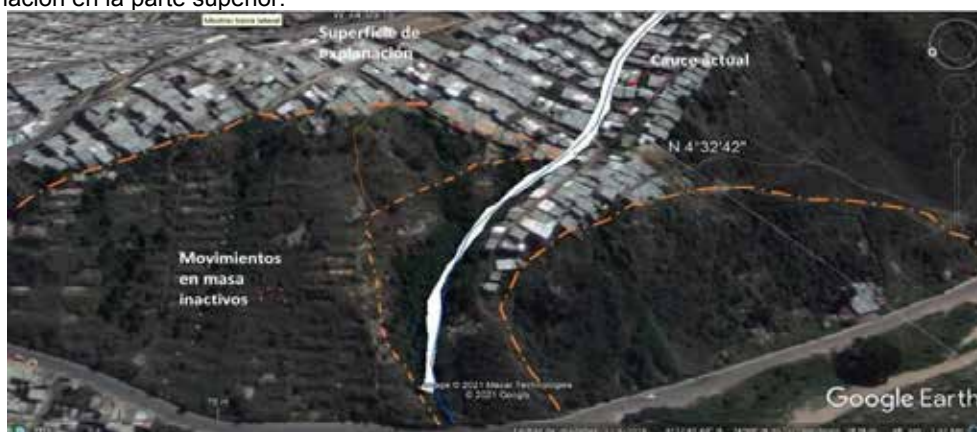
Imagen 46. Zona de influencia directa. Ladera de movimiento en masa inactivo con superficie de explanación en la parte superior.

La zona presenta una superficie de explanación en la parte superior que ejerce una constante presión a la ladera por el peso de las viviendas construidas las cuales generan una serie de procesos degradacionales en este sector, asociados al Drenaje Afluyente 2 de la quebrada Limas y a los otros drenajes que tributan sus aguas a este (Imagen 46).

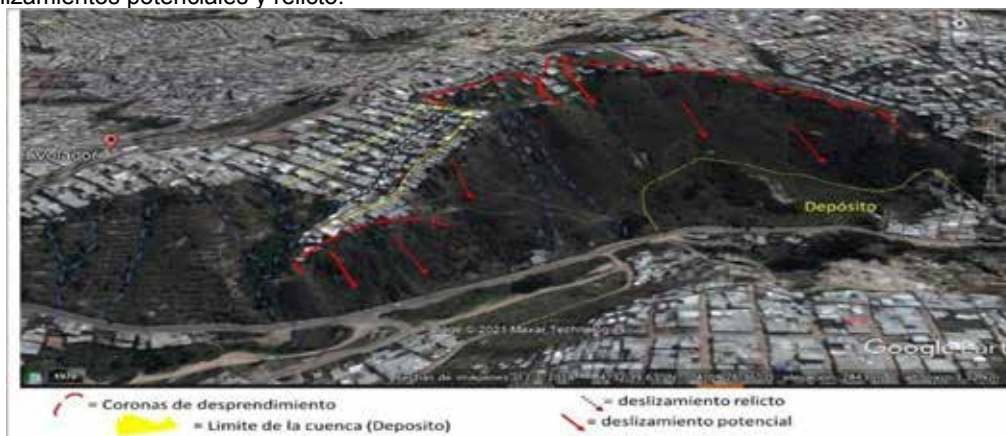
Imagen 47. Afluentes que tributan al Afluente 2 quebrada de Limas, coronas de desprendimiento con deslizamientos potenciales y relicto.

En la **Imagen 47** se presenta una geomorfología en el límite del drenaje con otros afluentes y relictos, coronas de desprendimientos y deslizamientos potenciales en el área de influencia de la cuenca.

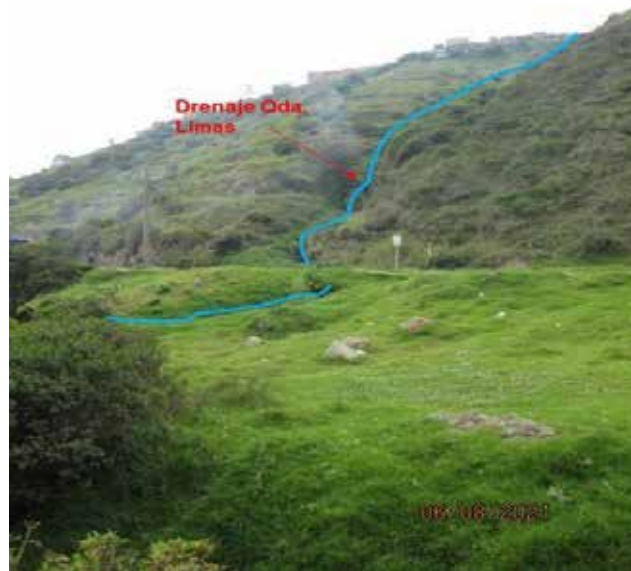
Imagen 57. Corriente de piedemonte, pérdida de caudal en la desembocadura.

En la parte baja del Drenaje Afluente 2 de la quebrada de Limas, la capacidad de transporte se pierde por infiltración de la mayor parte del cauce al cambiar fuertemente de pendiente y ser intervenida con obras en la vía, lo que lleva a la sedimentación del material que transporta en suspensión (y que en su mayoría son aguas negras) y arrastre en las zonas de pendientes suaves. Esta corriente presenta un cauce principal rectilíneo hasta su desembocadura en la quebrada de Limas (**Imagen 57**).

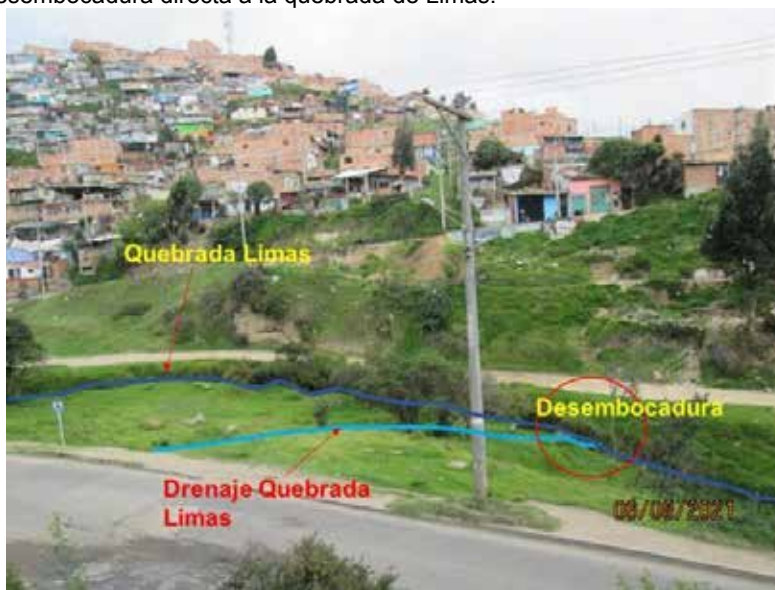
Imagen 58. Desembocadura directa a la quebrada de Limas.

Las desembocaduras son las entregas de una corriente a otra de mayor caudal. En este caso la desembocadura del drenaje es directa a la quebrada Limas, con un componente geomorfológico de planicie de inundación (**Imagen 58**).

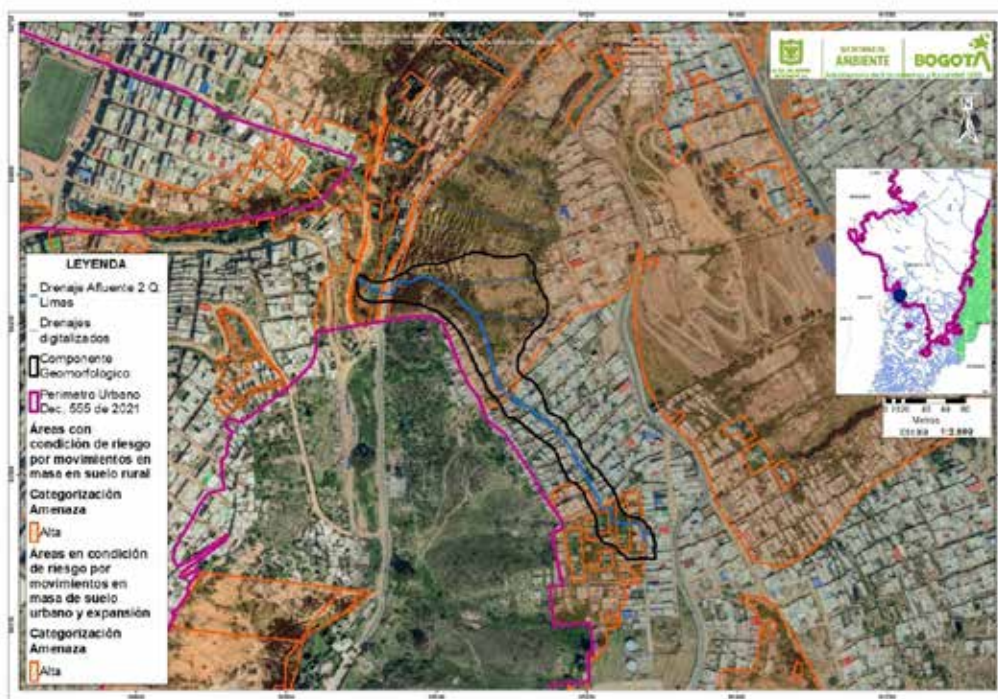
Imagen 63. Relación entre geoformas y riesgo por movimientos en masa en el Drenaje Afluyente 2 de la quebrada de Limas.

A partir de esto, se presenta el mapa de riesgos el cual coincide con las geoformas identificadas y las pendientes en el terreno, lo que determina los tipos de procesos gravitacionales que se pueden presentar, generando movimientos en masa por desprendimiento de material debido a la actividad antrópica y a los acuíferos presentes en la zona (Imagen 63).

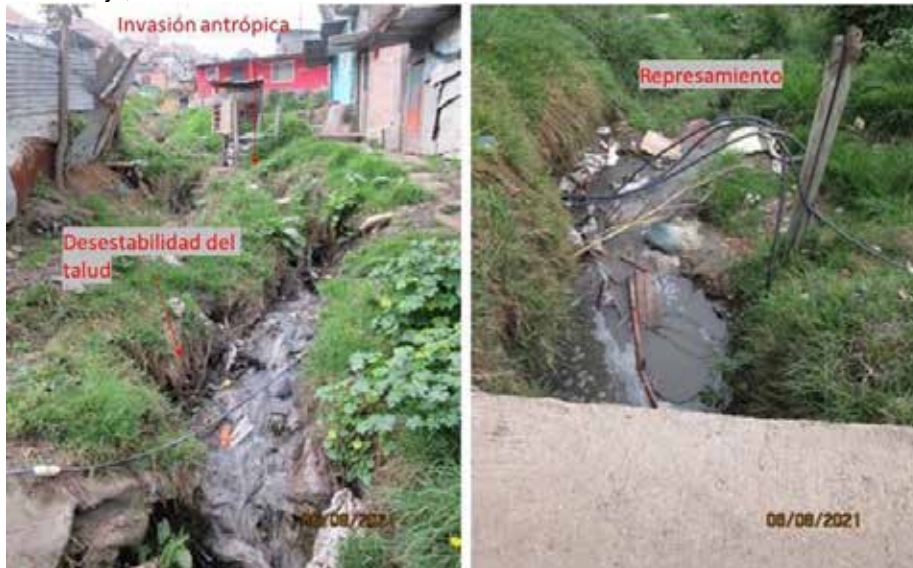
Asociado al desarrollo antrópico de viviendas informales y el aumento de población en el sector alto del drenaje, se observa en su recorrido la disposición de residuos mixtos domiciliarios y residuos de construcción y demolición (**Imagen 64**), con esto el Drenaje Afluente 2 de la quebrada de Limas podría presentar un escenario con represamientos en la parte alta de la montaña con posteriores avalanchas hacia la desembocadura en la quebrada de Limas, ya que estos flujos torrenciales se dan cuando hay capas muy inestables de arenas y arcillas, saturadas de agua, que fluyen ladera abajo.

Imagen 64. Parte alta del Drenaje Afluente 2 de la quebrada de Limas. Contaminación del drenaje, estancamiento e invasión de viviendas en la rivera.

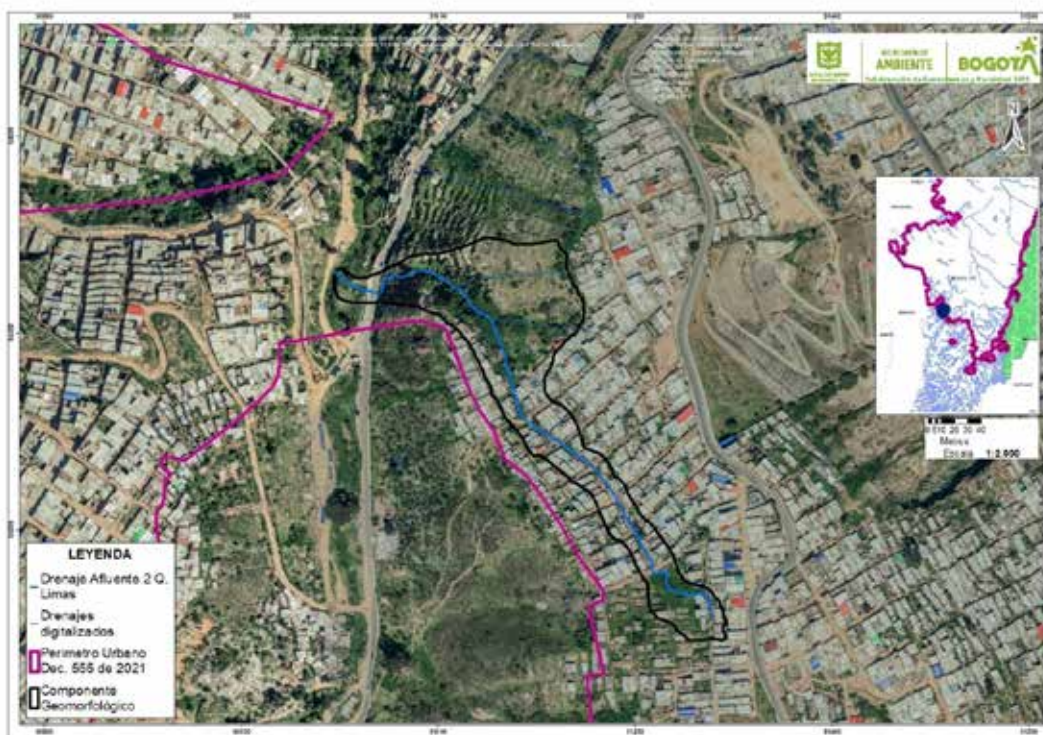
Imagen 69. Polígono componente geomorfológico para el Drenaje Afluente 2 de la quebrada de Limas.

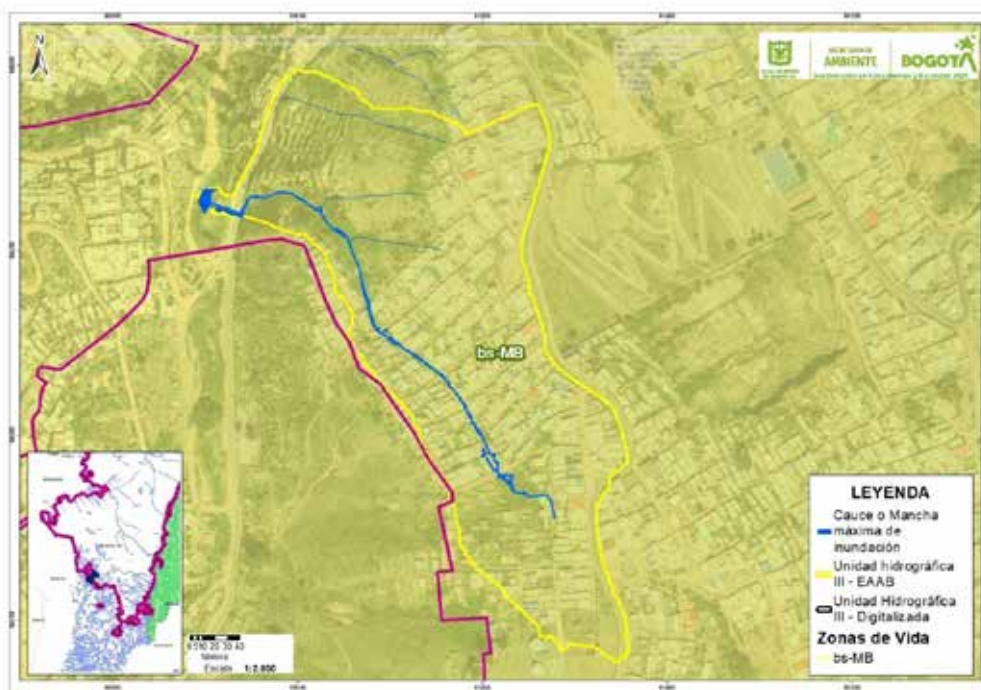
Según las características climáticas del área, el Instituto Agustín Codazzi – IGAC (1977), con base en Clasificación de Zonas de Vida o formaciones Vegetales de Holdridge (1971), se determina que eco-climáticamente (Holdridge (1947), las unidades vegetales vinculadas a las provincias de humedad propias del área de análisis, corresponden a la zona de vida del Bosque seco montano bajo (bs-MB) o «tierra muy fría muy seca» (**Figura 7**), el cual está conformado por una franja de Bosques Andinos y en particular Bosque ripario la cual presenta precipitaciones promedio anuales entre 500 y 1000 msnm, temperatura media anual entre 12°C a 14°C, y que de acuerdo con Cuatrecasas (1958) la zona de estudios se identifica como una zona donde se pueden encontrar prados (Herbazales) y vegetación relictual de la denominada Selva Andina (Sistemas de bosques montano bajos y altoandinos) ubicada entre los 2300 y los 3500 m de altitud. En la **Imagen 72**, se muestra la zona de vida de acuerdo con el área de estudio.

Imagen 72. Categorización del área que ocupa el Drenaje Afluente 2 de la quebrada de Limas, con respecto al sistema de clasificación de zonas de vida de Holdridge (1967)

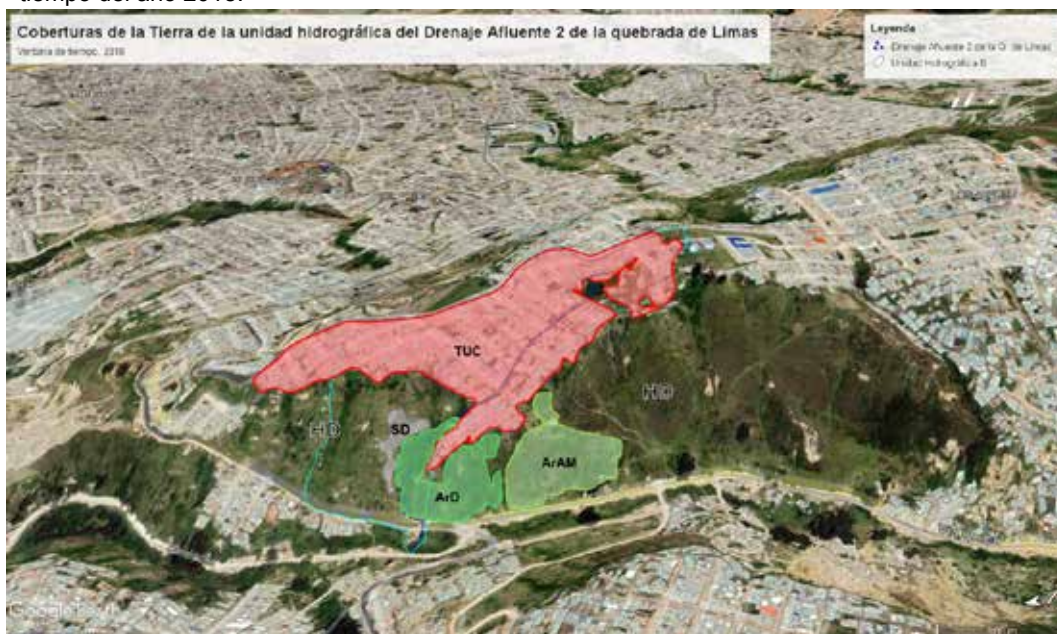
No obstante, esta condición ha venido cambiando con el transcurrir el tiempo, pues como se observa en la **Imagen 74** para el 2018 los asentamientos humanos se mantenían constante, sin

Imagen 74. Estado de las coberturas presentes en el área de estudio microcuenca de la Quebrada Limas, Drenaje Afluente 2 de la quebrada de Limas. Localidad Ciudad Bolívar para la ventana de tiempo del año 2018.

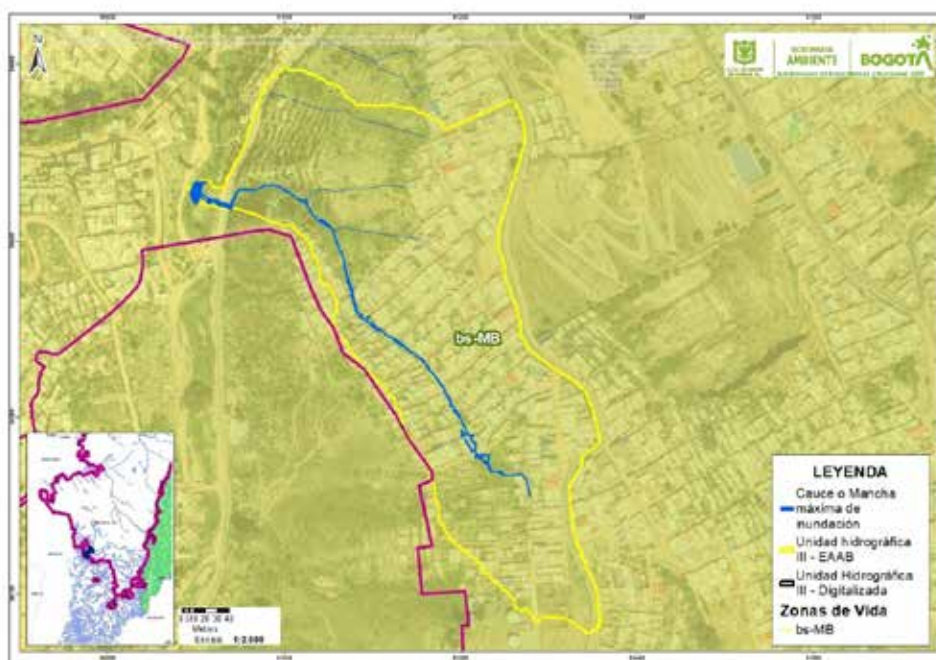
Según la información que obra en el numeral 6.1.1.3. del presente Concepto Técnico, las zonas de vida de *Holdridge* presentes en el Drenaje Afluente 2 de la quebrada de Limas, corresponde al Bosque seco Montano Bajo (bs-MB) (Imagen 80). Este ecosistema corresponde a áreas urbanas de los Orobiomas medios y altos de los Andes; la vegetación presente en la actualidad a pesar de tener elementos de flora nativos típicos de esta zona, en su mayor parte ha sido intervenida, por lo cual fue necesario tener en cuenta información secundaria de la que se extrajeron los valores medios de altura de las especies más representativas de ecosistemas boscosos propios de la zona de vida con similitud hidrológica, geomorfológica y climática.

Imagen 80. Identificación de zonas de vida presentes en el Drenaje Afluente 2 de la quebrada de Limas.
