Resolución No. 02691

«Por la cual se define el acotamiento de la ronda hídrica del Drenaje Afluente 2 de la quebrada de Limas y sus elementos: Cauce, Faja Paralela, FP y Área de Protección o Conservación Aferente, APCA y se adoptan otras determinaciones»

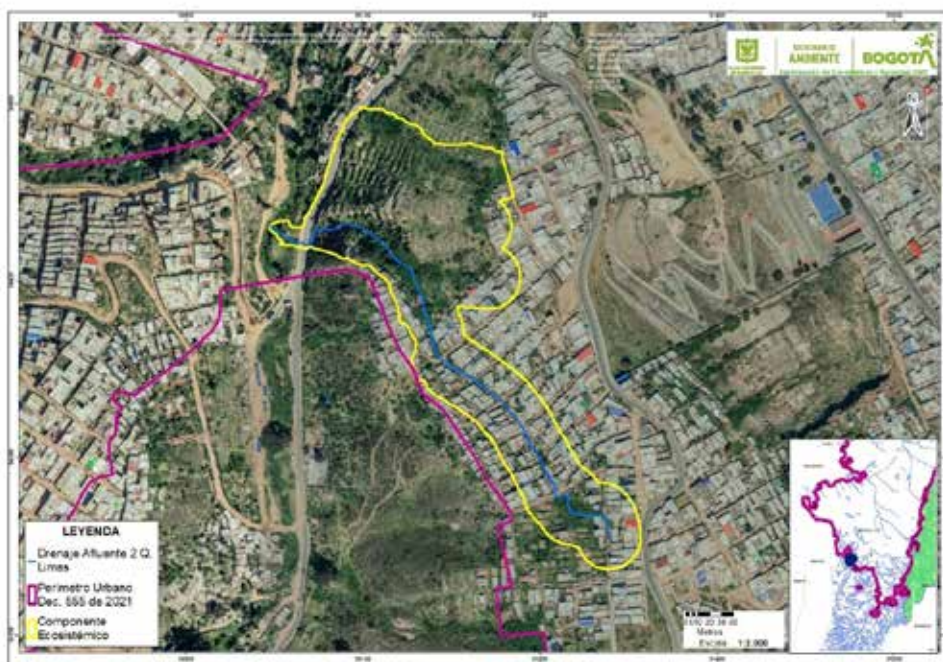
En la **Imagen 84**, se presenta el polígono final del componente ecosistémico para el Drenaje Afluente 2 de la quebrada de Limas, el cual se constituye como el criterio con el cual se establece la definición de la ronda hídrica: Resolución 0957 de 2018 del MADS, Resolución 03201 de 2015 de la SDA, para este cuerpo de agua.

Imagen 84. Delimitación componente ecosistémico asociado a la cuenca

Una vez definido el límite funcional de los componentes hidrológico (**Imagen 85**), geomorfológico (**Imagen 86**) y ecosistémico (**Imagen 87**) del Drenaje Afluyente 2 de la quebrada de Limas, a partir de la superposición y generación de la envoltente, se procedió a hacer el análisis del conjunto de estos, consolidando de esta forma el límite físico de la ronda hídrica (**Imagen 88 e Imagen**

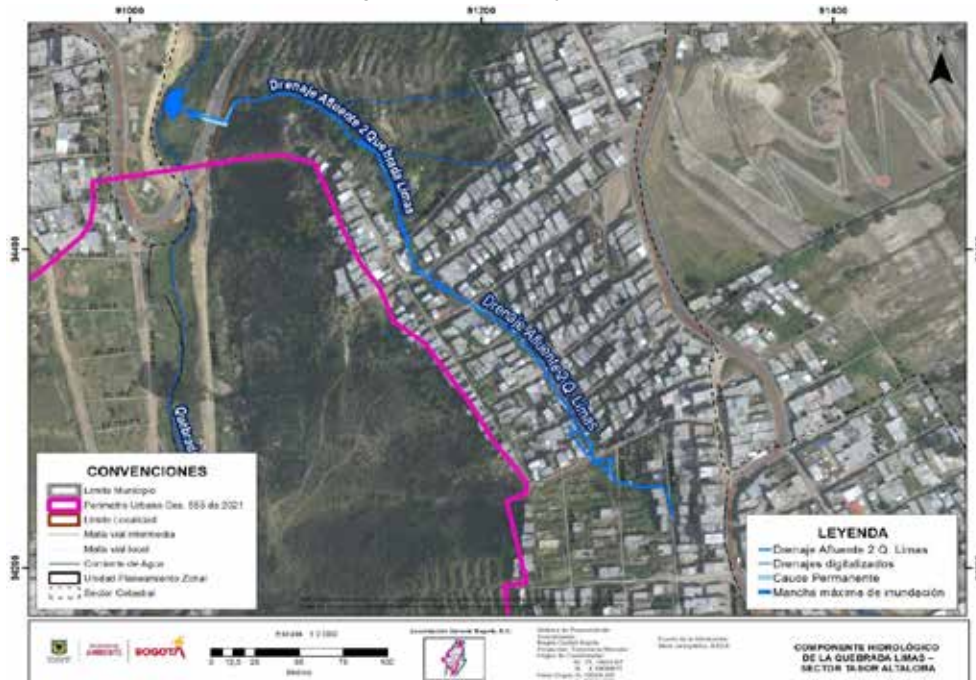
remitido por la Empresa de Acueducto y Alcantarillado de Bogotá EAAB, ESP¹ elaborado con base en levantamientos topográficos, batimétricos, datos climáticos y modelos computacionales hidrológico e hidráulico (**Imagen 85**). Lo anterior, de conformidad con la reglamentación nacional y distrital definida para esta materia.

Cabe mencionar que, el cauce o mancha de máxima de inundación del Drenaje Afluente 2 de la quebrada de Limas, delimitado y denominado como polígono hidrológico, contiene el cauce permanente delimitado anteriormente.

Imagen 85. Límite componente hidrológico para el Drenaje Afluente 2 de la quebrada de Limas.

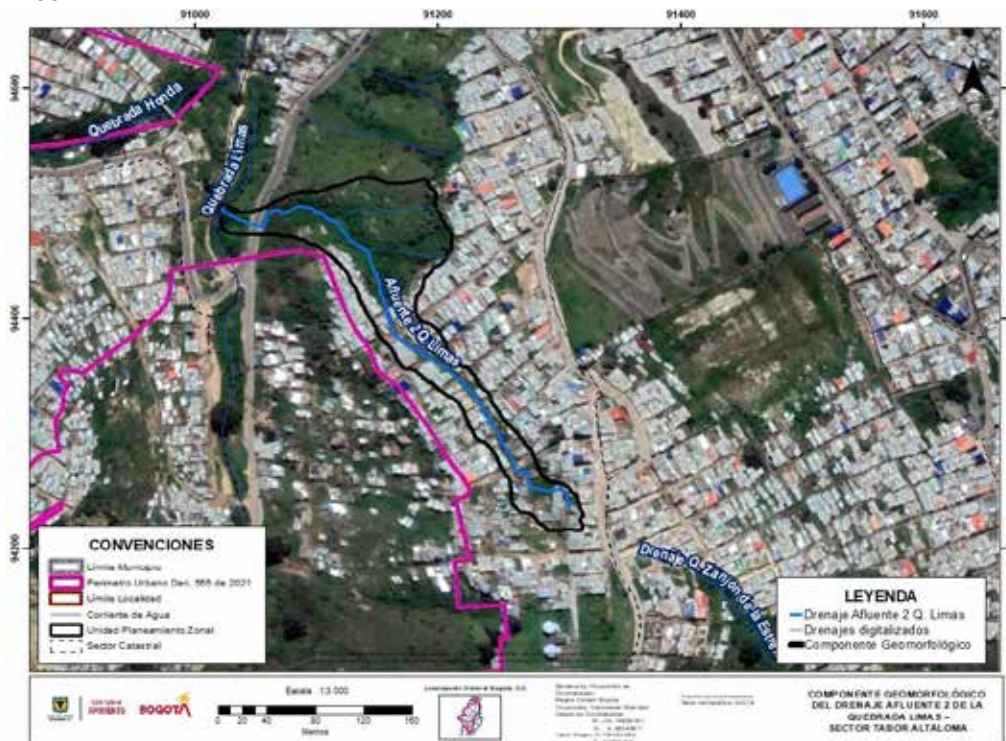
El Decreto Distrital 555 de 2021 en el artículo 65: «*Criterios para el acotamiento de rondas hídricas*», *Parágrafo 1* «*En la zona urbana, los estudios ecosistémicos y sociales los realizará la autoridad ambiental y los geomorfológicos el IDIGER.*»; el IDIGER define el polígono geomorfológico para el Drenaje Afluente 2 de la quebrada Limas: «*(...)teniendo en cuenta el mapa de pendientes, mapas de riesgos, las diferentes unidades geomorfológicas determinadas en campo, factores de riesgos asociados, las corrientes de agua del área y la litología presente en la zona, la geología estructural, la morfodinámica del área; múltiples variables que en conjunto determinaron los que se denomina como el polígono geomorfológico para el acotamiento de rondas hídricas.*»

Imagen 86. Límite funcional del componente geomorfológico para el Drenaje Afluente 2 de la quebrada de Limas.

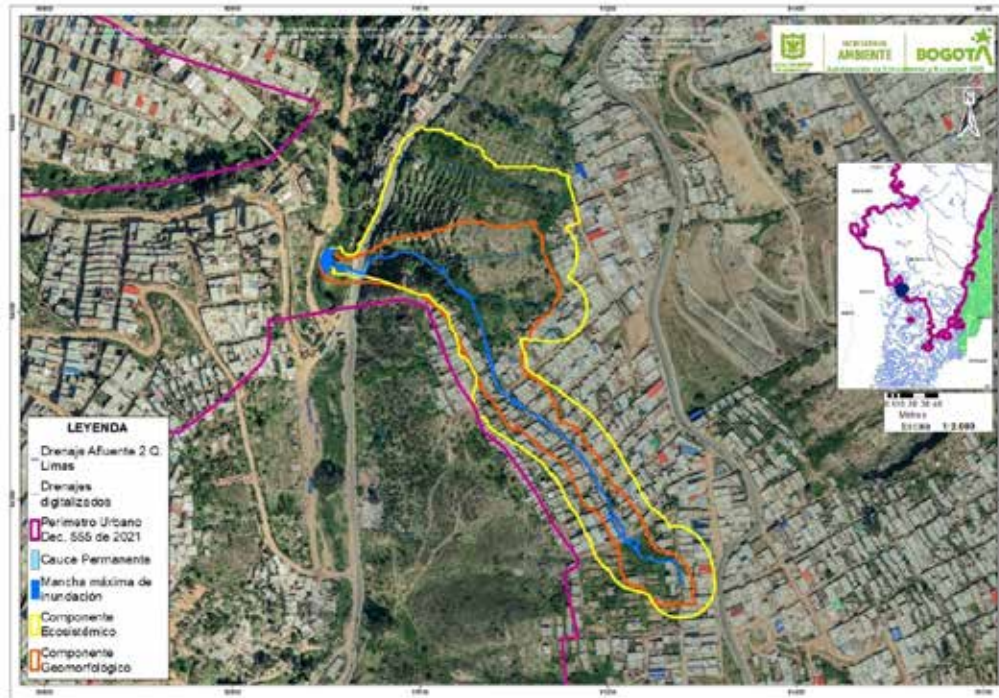
Imagen 88. Superposición de los componentes geomorfológico, hidrológico y ecosistémico para el Drenaje Afluyente 2 de la quebrada de Limas.

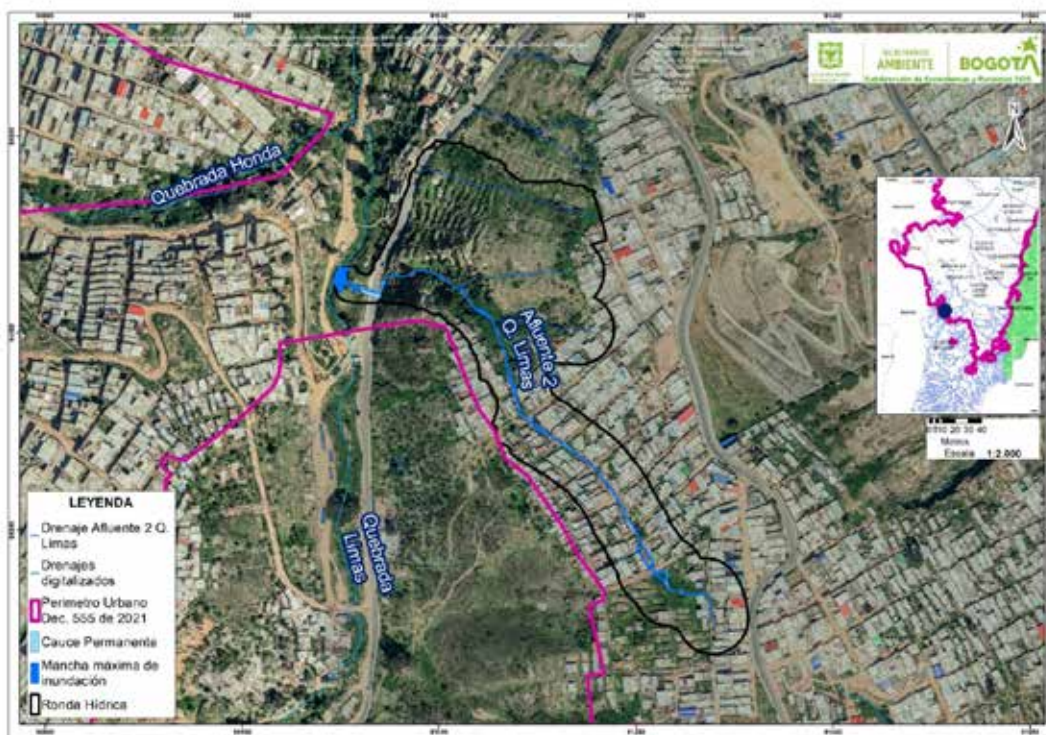
Imagen 89. Ronda hídrica para el Drenaje Afluente 2 de la quebrada de Limas, resultante de la envolvente de los componentes hidrológico geomorfológico y ecosistémico.

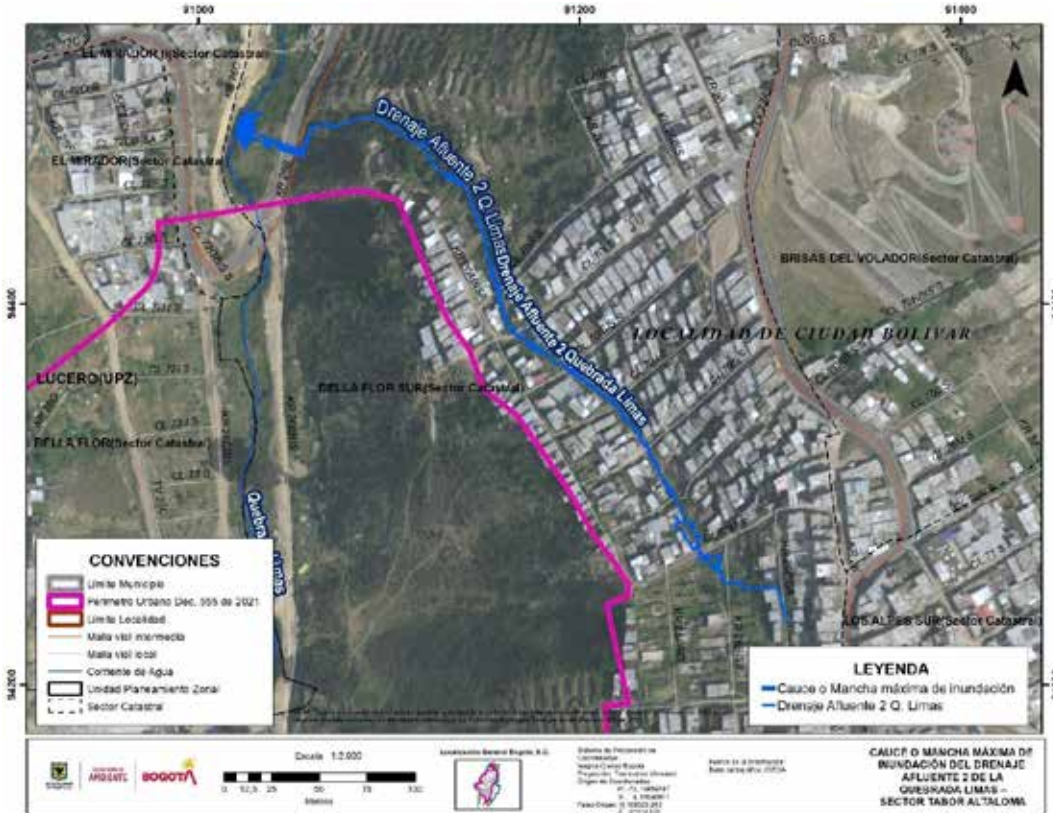
Imagen 90. Mancha máxima de inundación TR 100 del Drenaje Afluente 2 de la quebrada de Limas

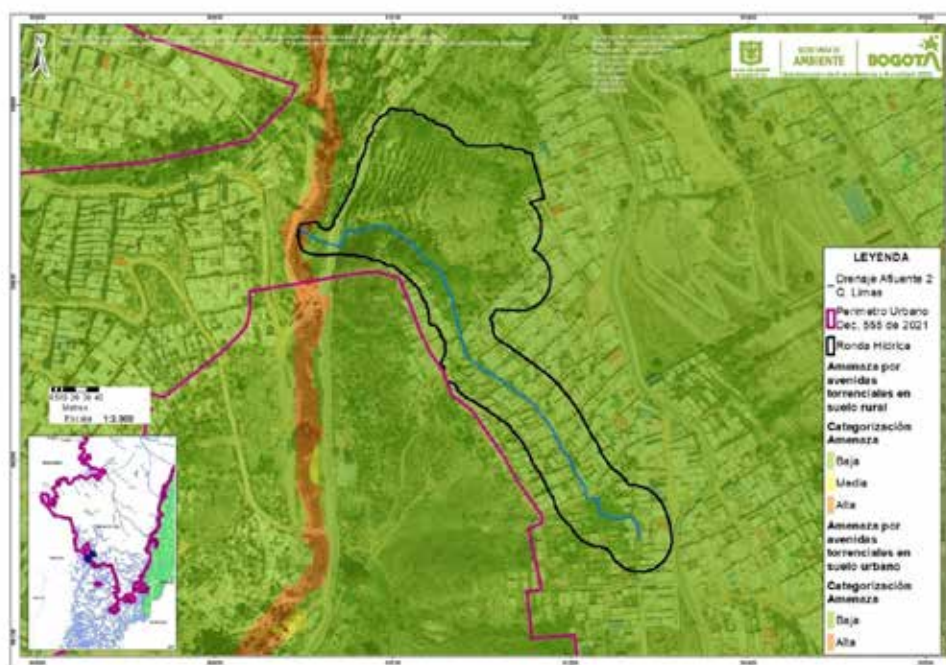
Al interior de la envolvente definida como ronda hídrica del Drenaje Afluente 2 de la quebrada de Limas, se encuentra la identificación de riesgo por avenidas torrenciales de conformidad con el procesamiento de información disponible en la Infraestructura de Datos Espaciales para el Distrito Capital - IDECA, en el sector de desembocadura sobre la quebrada de Limas y en la cuenca baja del Drenaje Afluente 2 de la quebrada de Limas.

Imagen 95. Áreas con condición de riesgo por avenidas torrenciales al interior de la ronda hídrica del Drenaje Afluente 2 de la quebrada de Limas.

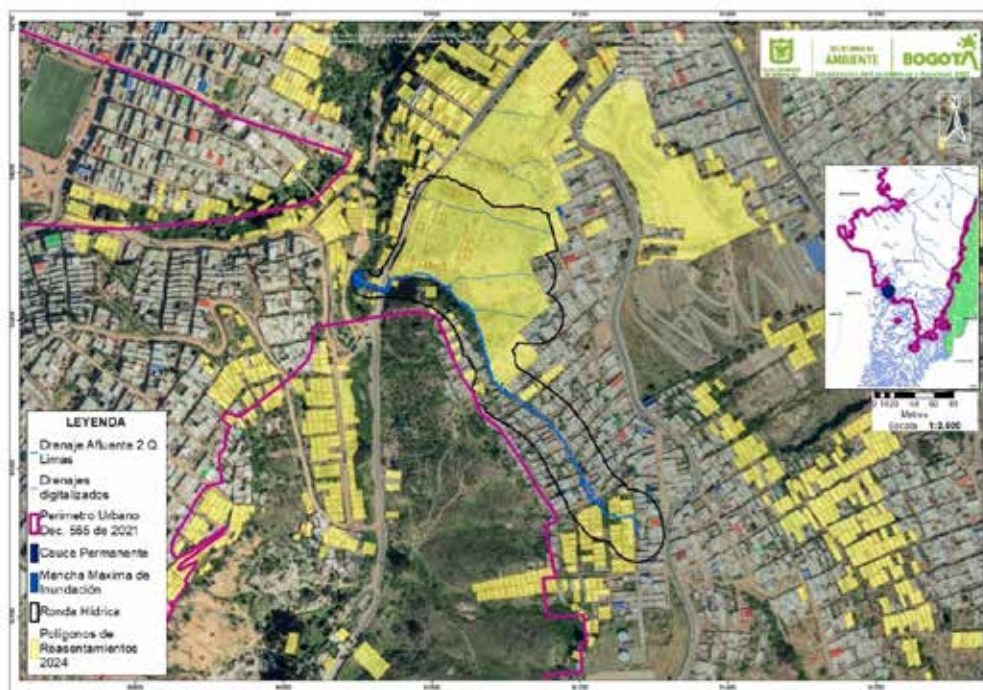
Con base en la cartografía disponible en la Infraestructura de Datos Espaciales correspondiente a procesos de reasentamientos; la Caja de la Vivienda Popular ha adelantado un total de 185 procesos de reasentamiento al interior de la ronda hídrica del Drenaje Afluente 2 de la quebrada de Limas, como se detalla en la Tabla 27, y se encuentran localizados espacialmente como se evidencia en la **Imagen 98**.

Imagen 98. Reasentamientos al interior de la ronda hídrica del Drenaje Afluente 2 de la quebrada de Limas.

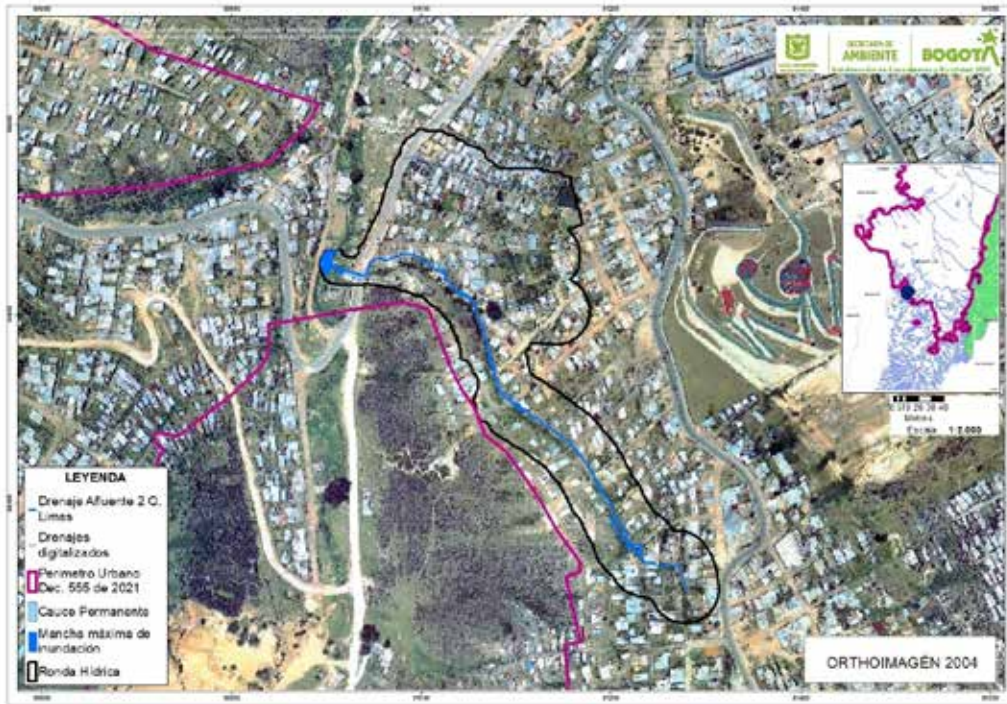
En 2004, se observa la presencia de un incremento significativo de implementación asociados a minería (**Imagen 100**), así mismo, en el área de influencia de la unidad hidrográfica, se observa la consolidación en masa de asentamientos ilegales, situación que se mantiene en términos generales en el 2007, 2009 y 2010 (**Imagen 101**, **Imagen 102** e **Imagen 103**).

Imagen 100. Corriente de agua para enero de 2004.

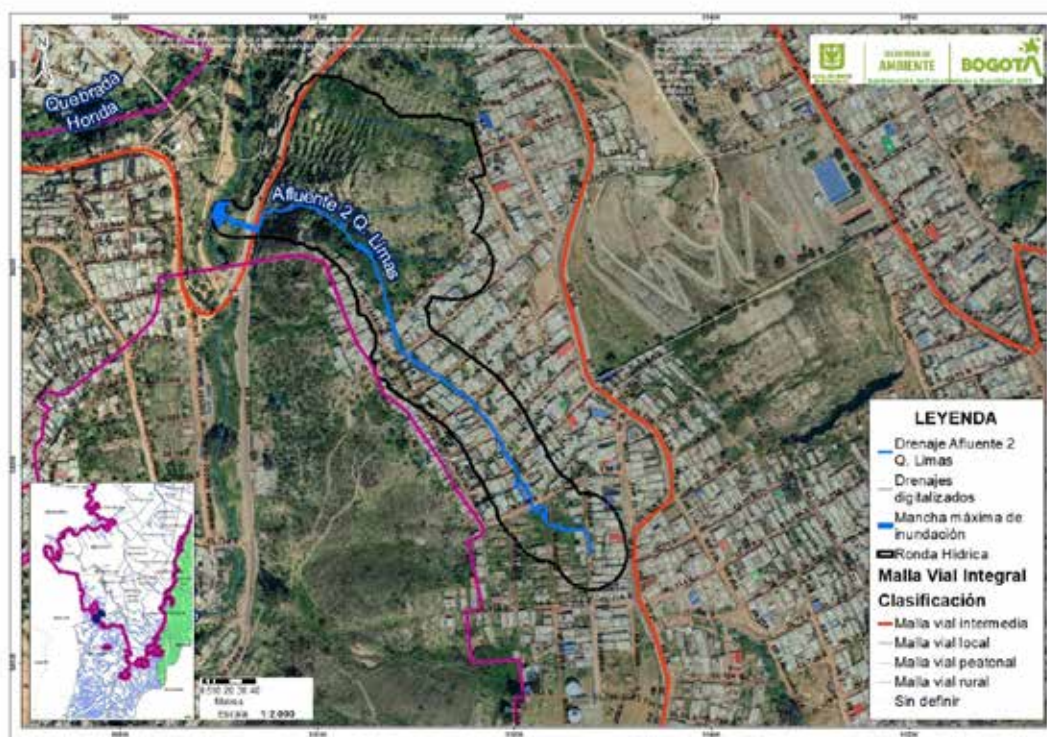
encuentra la vía paralela al polígono del componente de geomorfología desde la Carrera 26 hasta la Calle 70 Sur. Estas vías presentan endurecimiento. Además, el polígono geomorfológico limita con el puente ubicado en la Calle 72 G Bis Sur – Vía Quiba. Igualmente se observa la existencia de puentes/pasos artesanales con pocas especificaciones técnicas; además de unidades habitacionales y estructuras localizadas en las márgenes del Drenaje.

Imagen 110. Mapa de la infraestructura vial presente en la ronda hídrica del Drenaje Afluente 2 de la quebrada de Limas
