## **Resolución Número 249** **(Mayo 14 de 2019)**

**“Por la cual se declara una Urgencia Manifiesta por explosión de material explosivo en el Barrio La Estrada Localidad de Engativá”**

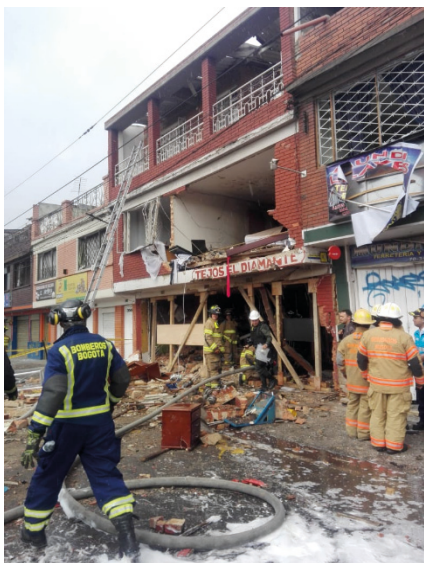
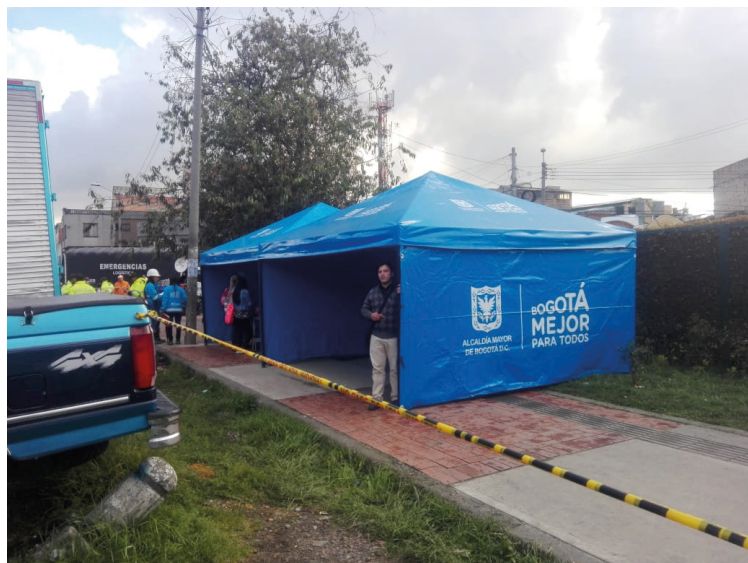
Durante la verificación realizada se evalúan viviendas y 1 Colegio, que presentan daños sobre la ventanearía por rotura de cristales y rotura sobre cubierta en tejas plásticas y asbesto cemento, lo que genera riesgo para las personas que habitan en los predios y transeúntes del sector (adultos, adultos mayores, niños, personas en situación de discapacidad) por posibles desprendimientos de los elementos expuestos y/o retiro de los mismos.

Como primera medida, se hace necesario realizar una identificación del número de personas afectadas y así suministrar ayuda como plástico, para, de manera provisional y preventiva sean cubiertas las áreas afectadas de las viviendas y/o edificaciones, mientras se realiza la instalación de la vidriera en ventanas y otras acciones pertinentes según corresponda.

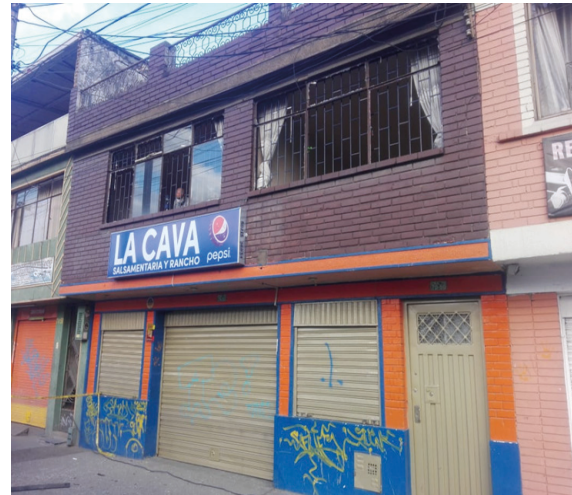
3. *Que el Colegio Néstor Forero Alcalá no presenta afectación en su estructura; debido a la rotura de los vidrios se afectaría la integridad física de los y las estudiantes. A fin de dar continuidad a la prestación del servicio de educación se recomienda la instalación de vidrios de manera inmediata.*

4. *Igualmente, se recomienda a las entidades pertinentes como la UAESP, brigadas de Defensa*

*Civil, u otras entidades que realicen las acciones de limpieza, de elementos expuestos dentro y fuera de la zona afectada, que pudiesen generar daños a terceros. Lo anterior, con las medidas de seguridad necesarias y uso de elementos de protección personal respectivos”.*

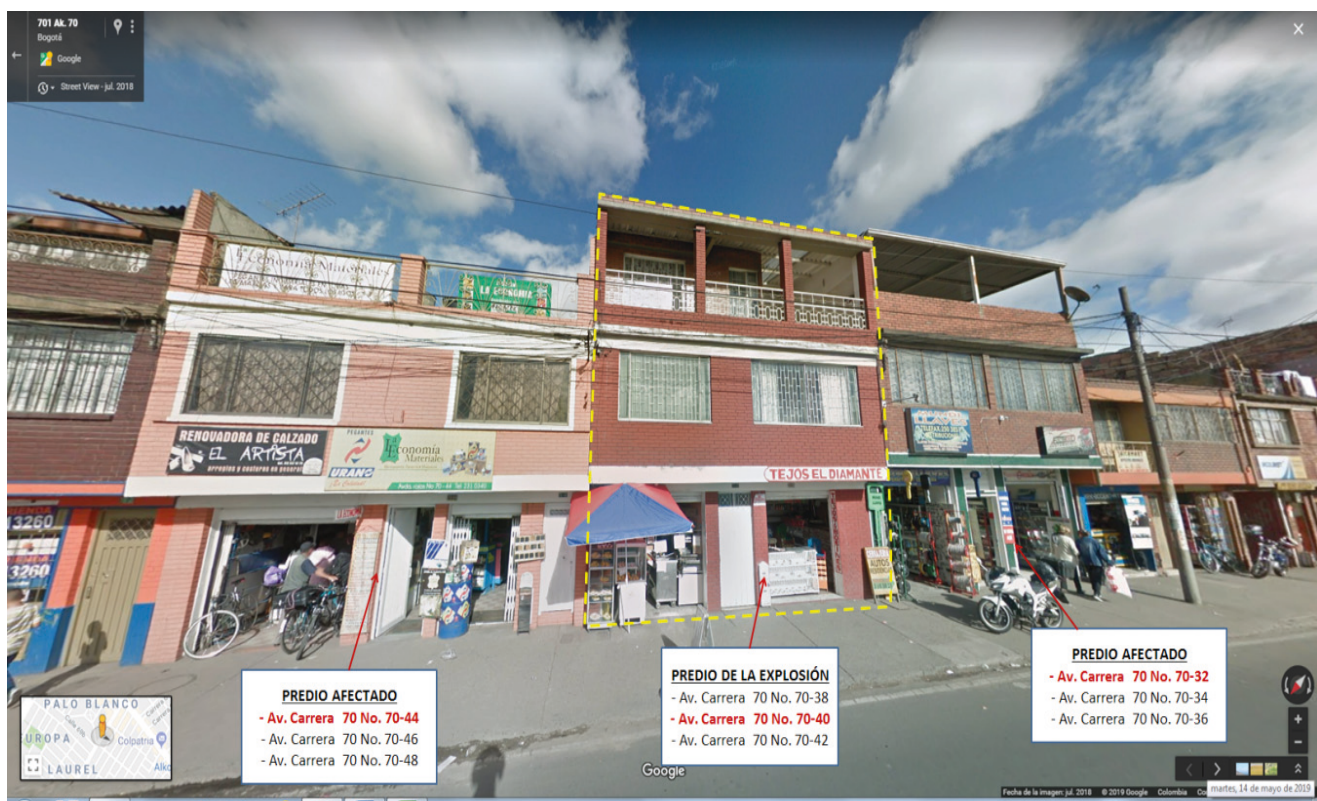
- \* En la siguiente imagen tomada de Google Earth año 2018 se presentan los predios mencionados en las filas 1, 2 y 3 de la Tabla No. 3 con las nomenclaturas reportadas en la base de Catastro Distrital para claridad de lo mencionado anteriormente.
